| 23/18 | Bygninger-anlegg, vedlikeholdsplan, 1. gang | 4 |

### TILSTANDSRAPPORT VED KIRKENE I AUDNEDAL

| Oppdragsbeskrivelse <b>GRINDHEIM KYRKJE</b> | | | | | |

## ***LYNGDAL KIRKE***

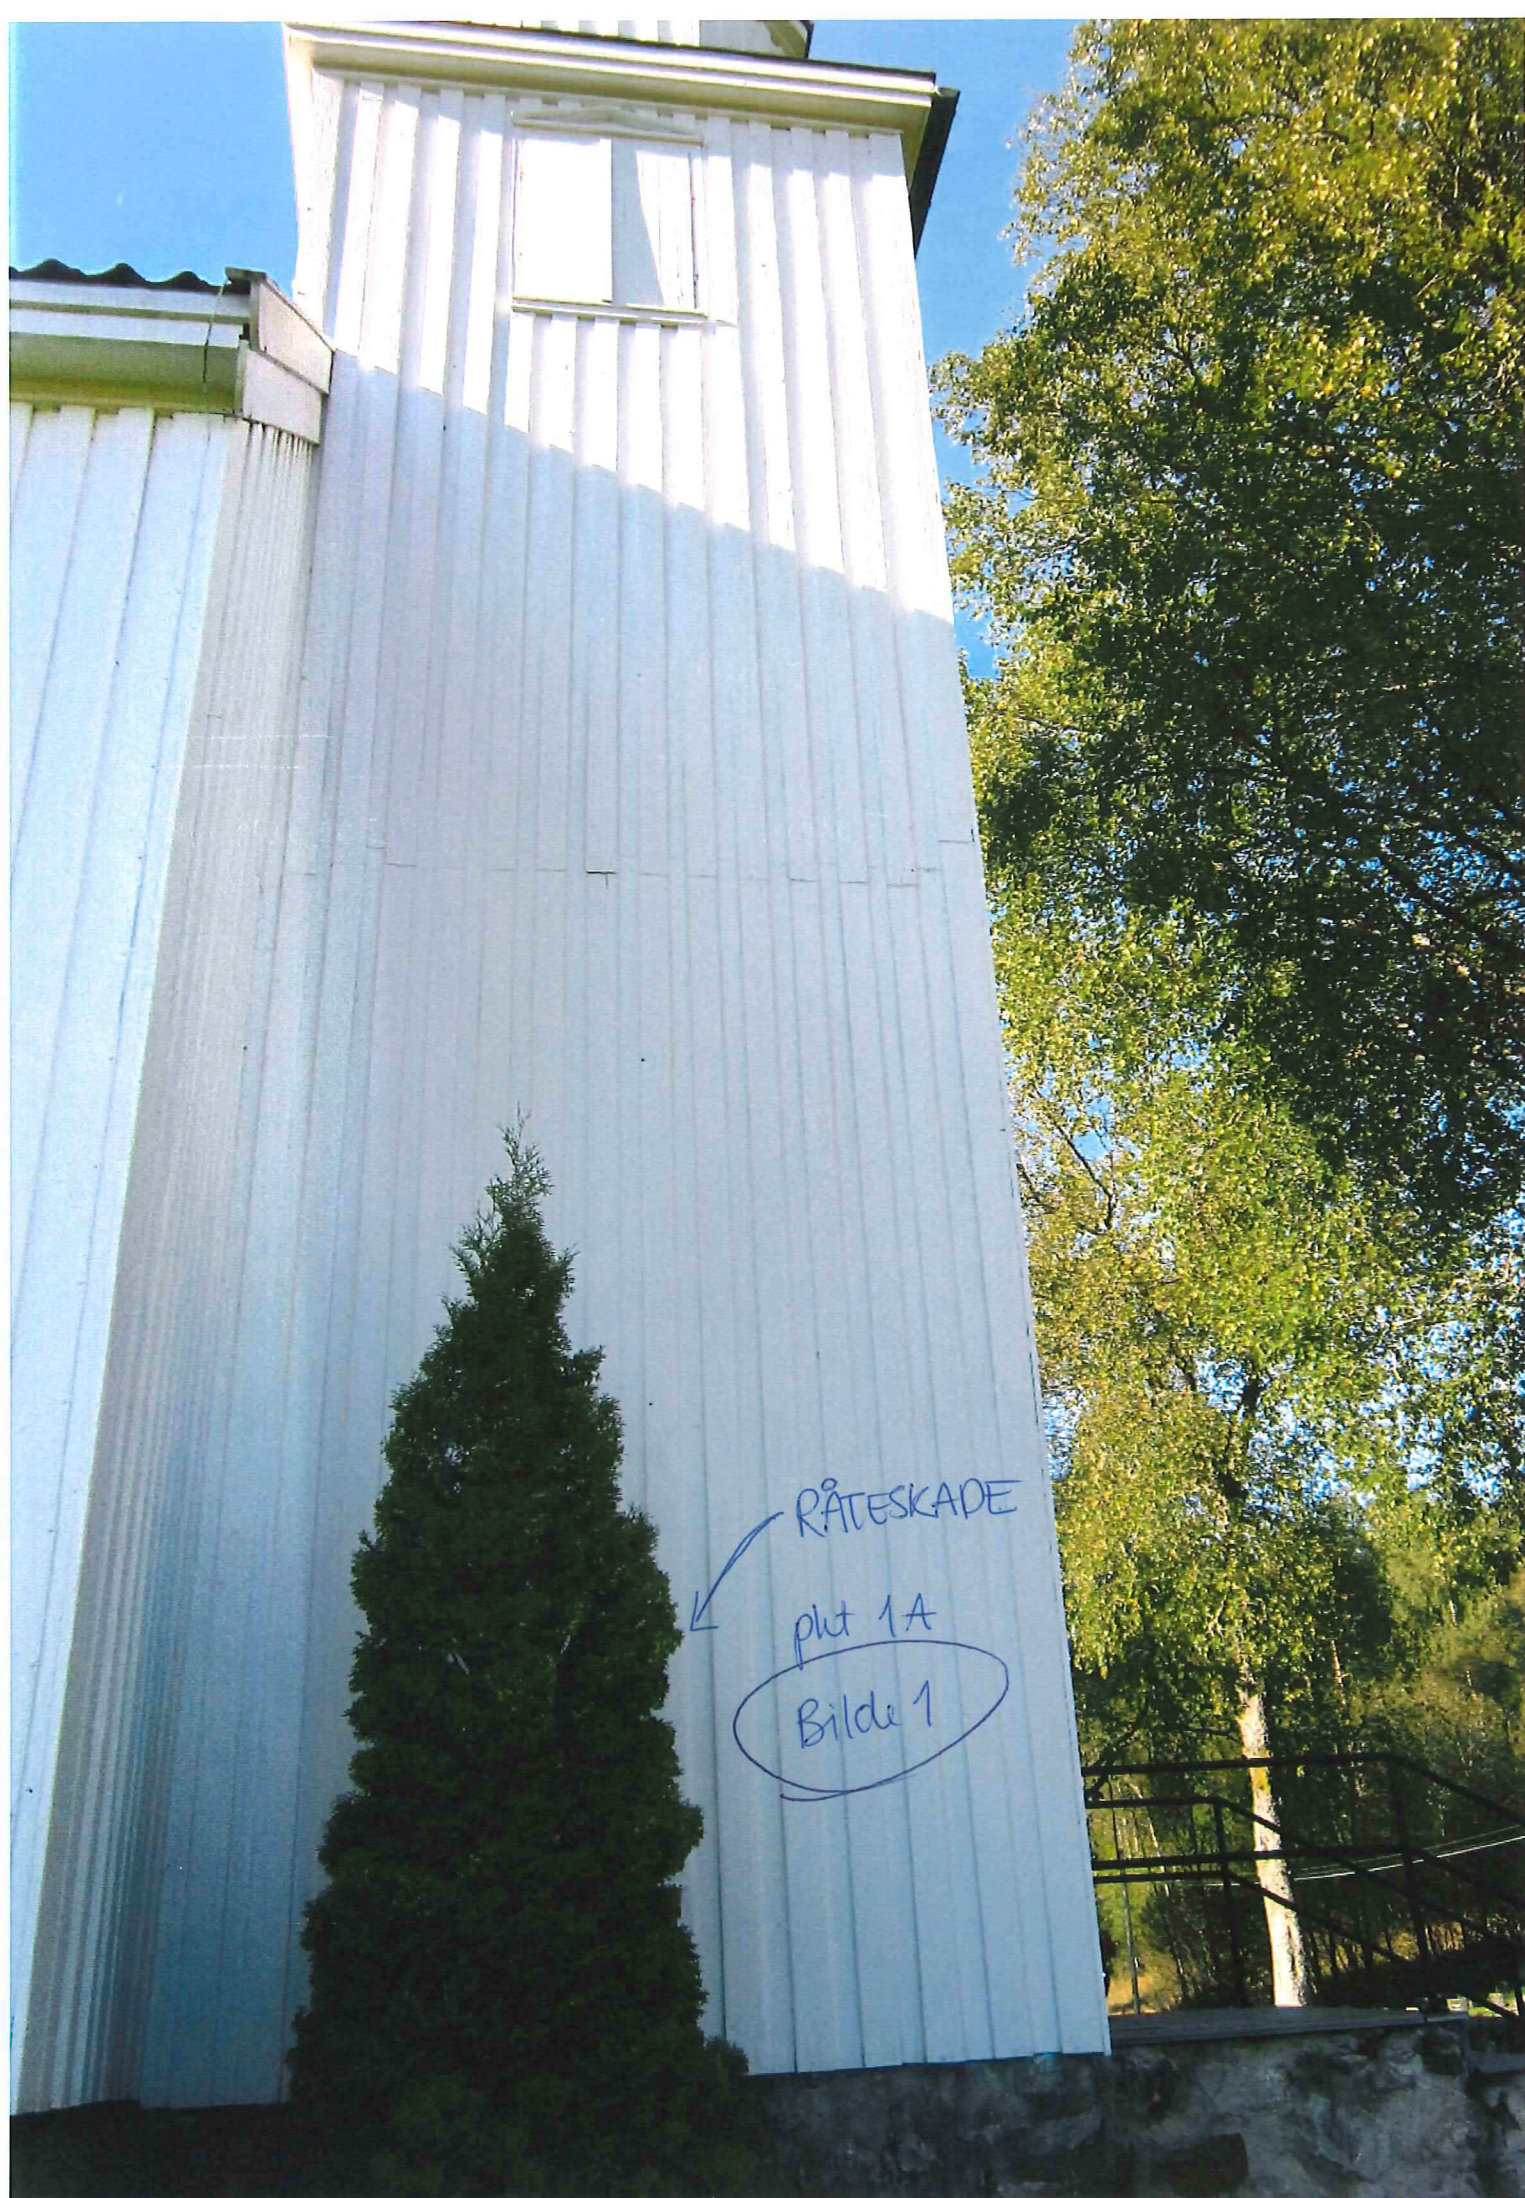
Bild 1

| Konklusjon | | | | | | | | |
|---|---|---|---|---|---|---|---|---|
| 235 - kledning NORD våpenhus | Bytte tre råttskadede bord | | bilde 1 | | | | | |

| Vedlegg <b>GRINDHEIM</b> | | | | | |
|---|---|---|---|---|---|
| 235 kledning N | | plut 1A (bilde 1) | | | |

RÅTESKADE

plot 1A

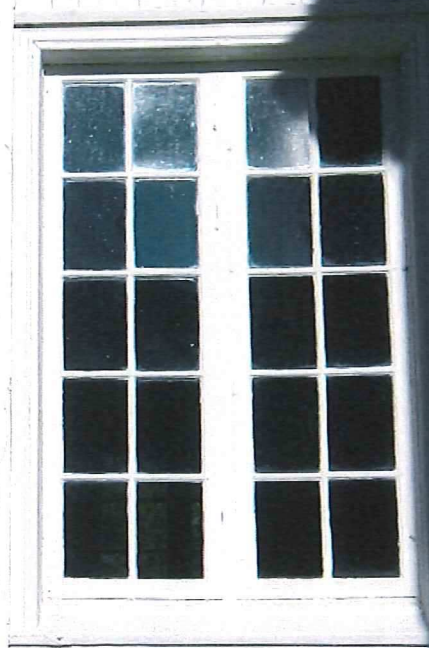
Bilde 2

| Konklusjon | | | | | | | | |
|---|---|---|---|---|---|---|---|---|
| 239 kors NORDØST | Fjerne isolasjon | snarest } bilde 2 | | | | | | |

| Vedlegg <b>GRINDHEIM</b> | | | | | |
|---|---|---|---|---|---|
| 265 utkast | | plut 5 (bilde 2) | | | |

plot 5

Fjerne isolasjon  
Forlenger utkastet

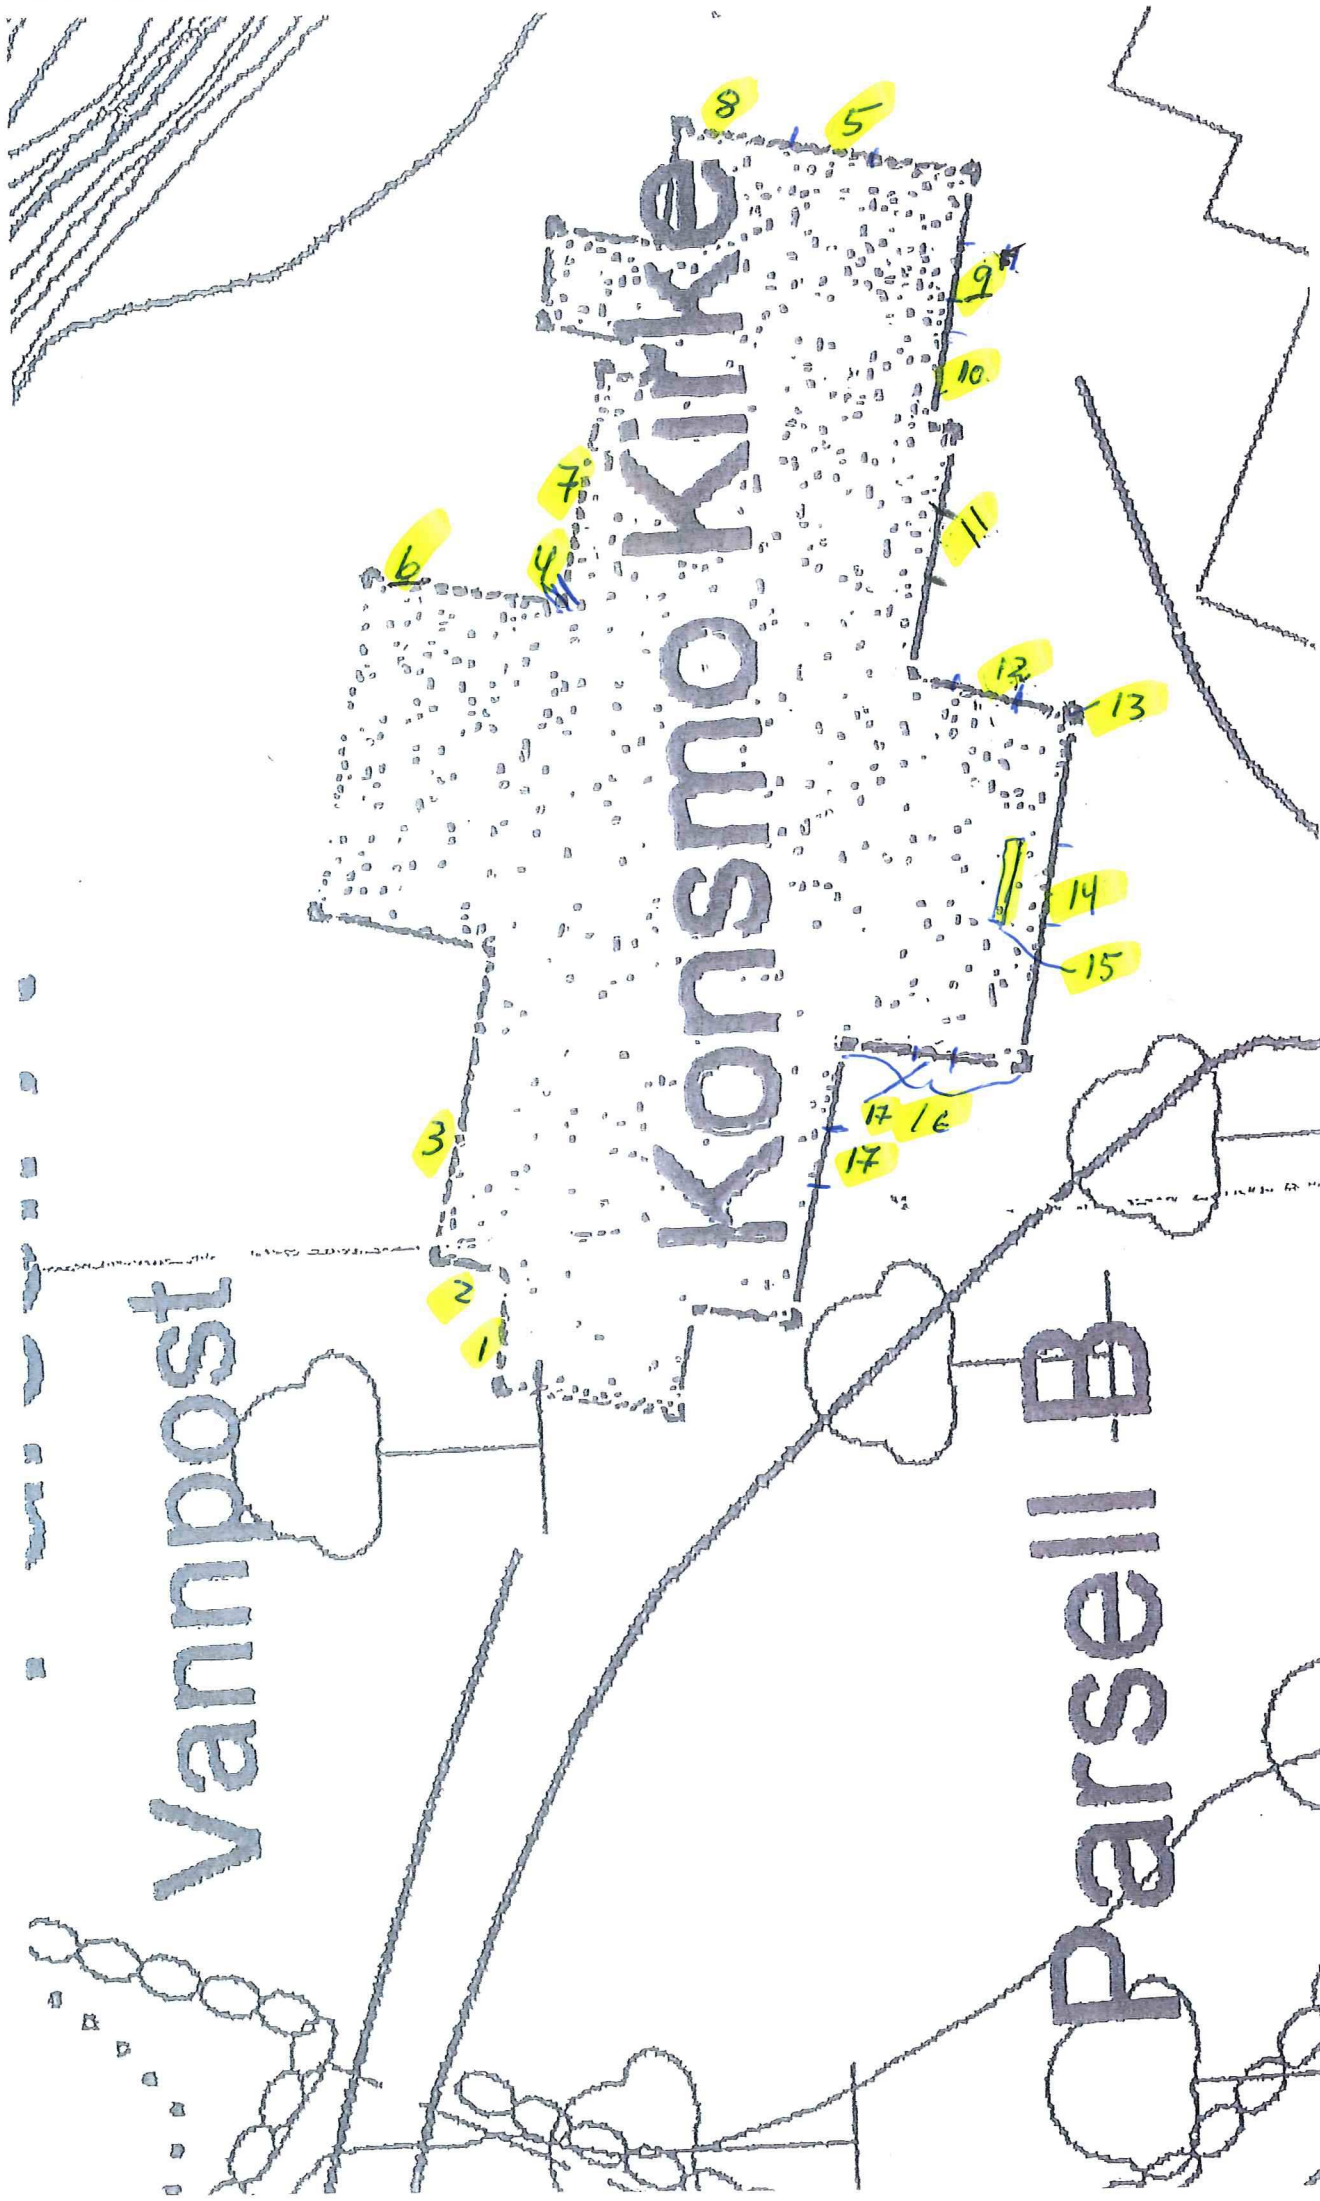
Bilde 1

| Konklusjon | | | | | | | | |
|---|---|---|---|---|---|---|---|---|
| 235 NORDVEGA våpenhus | div røteskade } byttebord | | | 2016<br>bilde 1 og 2 | | | | |

plot 1

plot 2

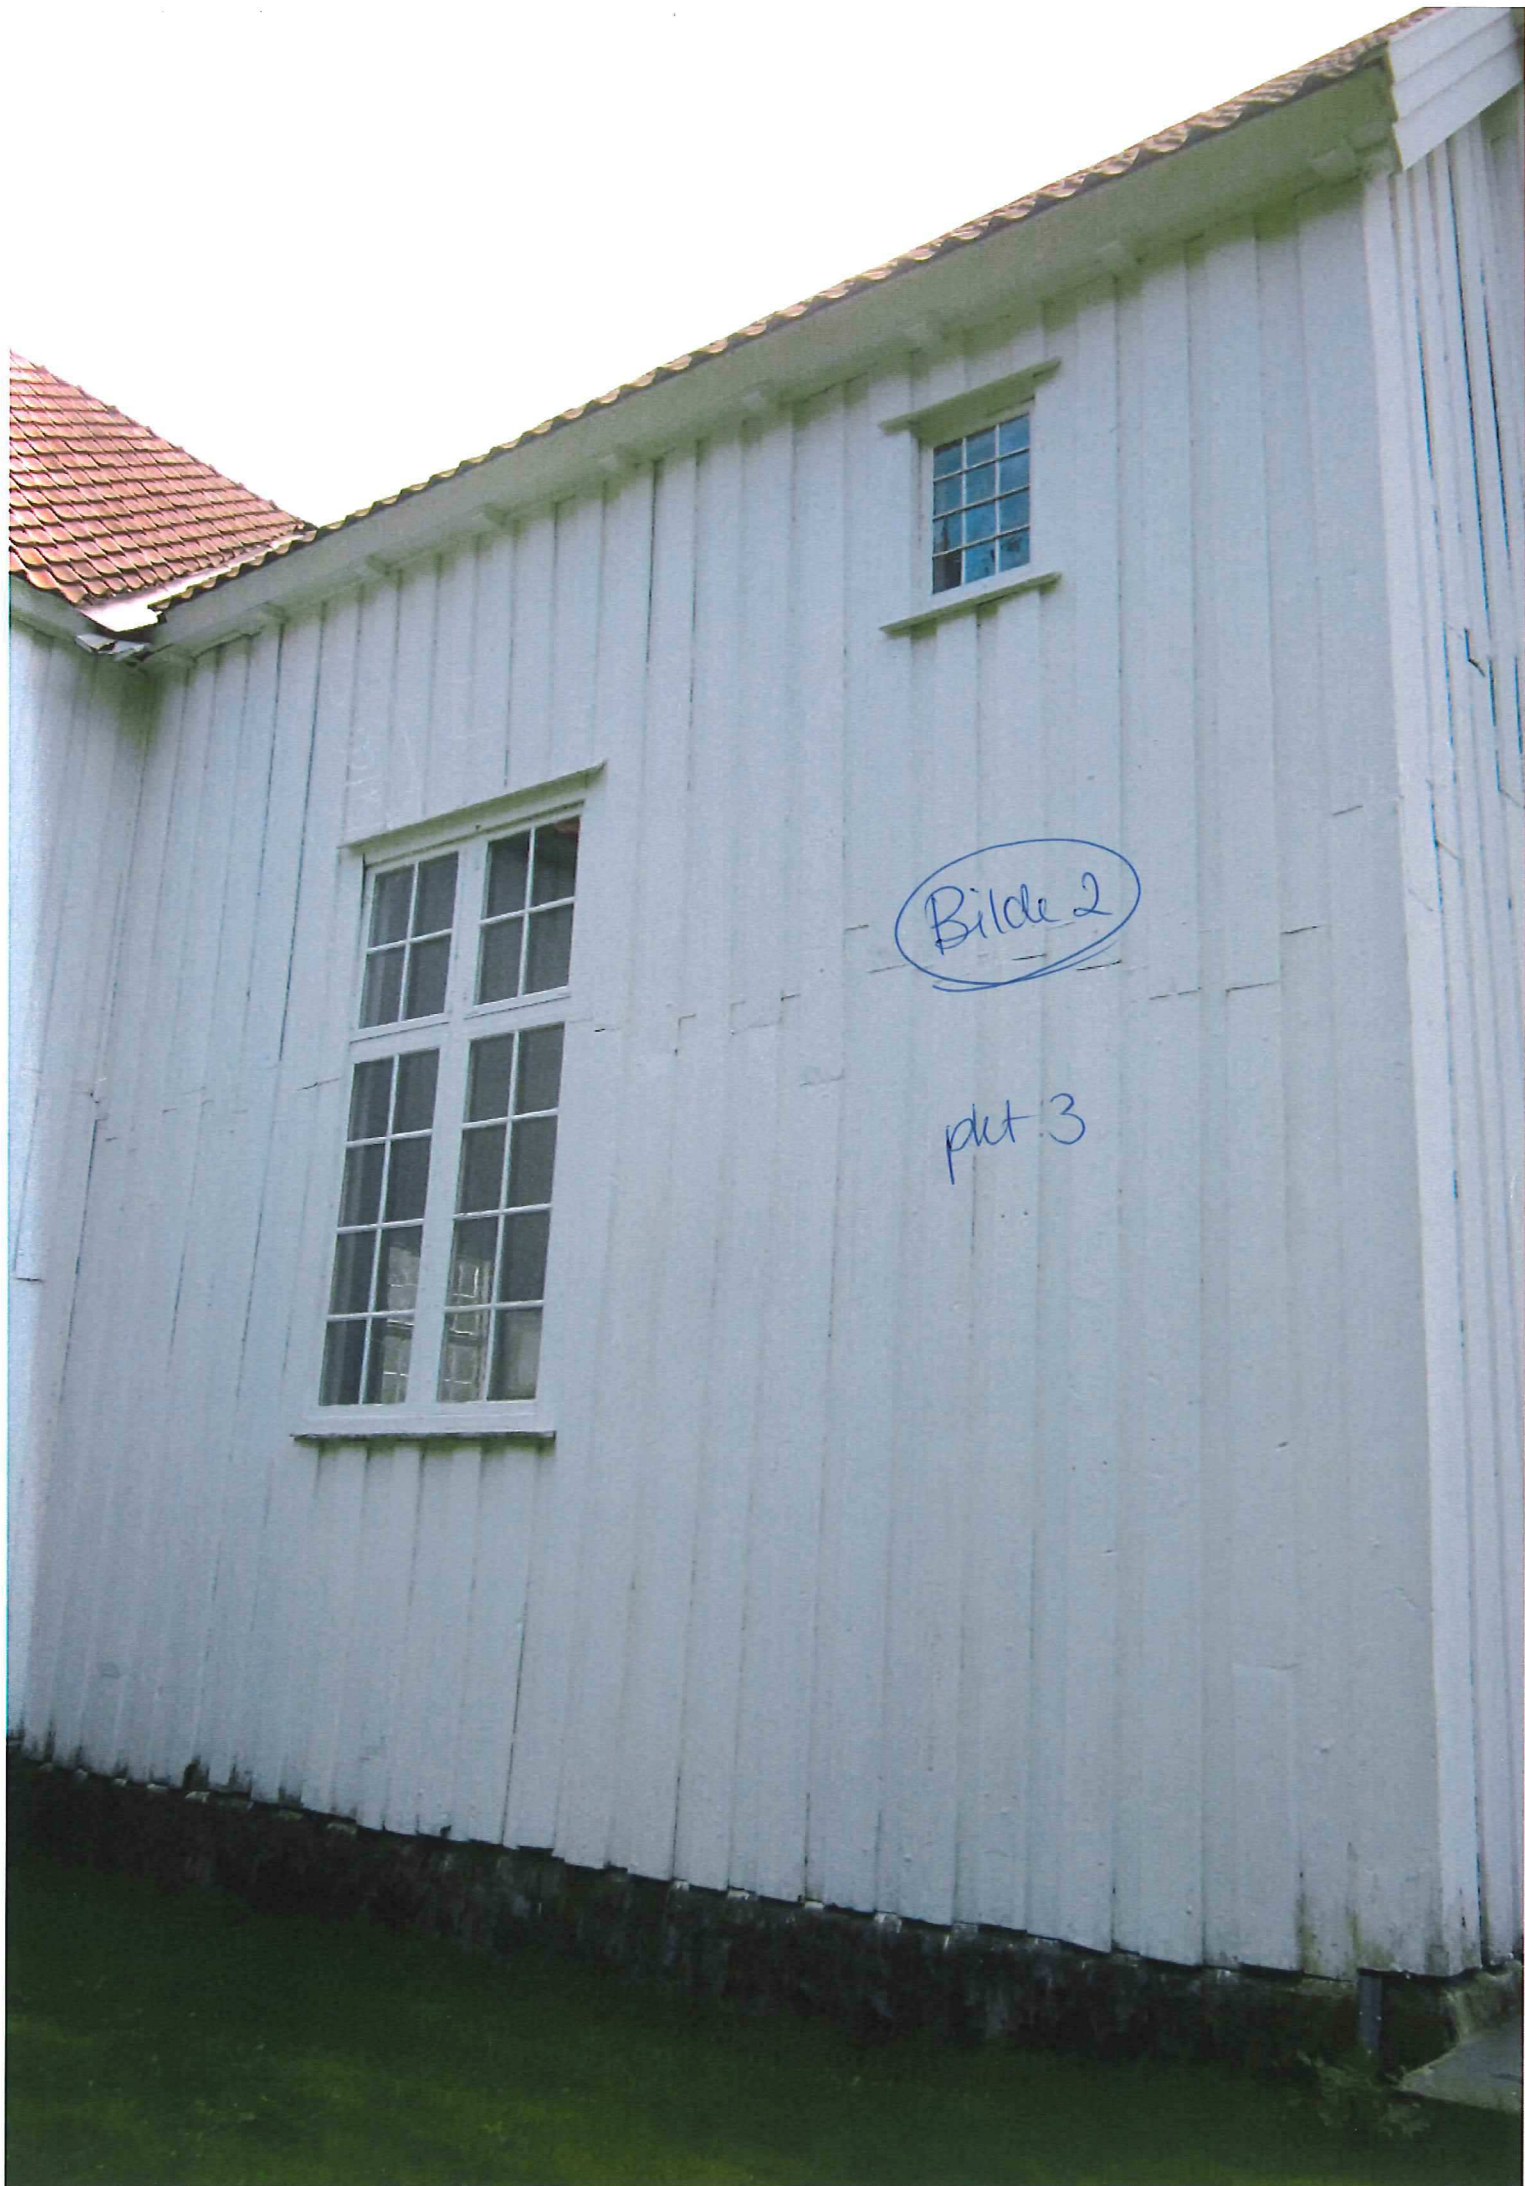
Bilde 2

plut 3

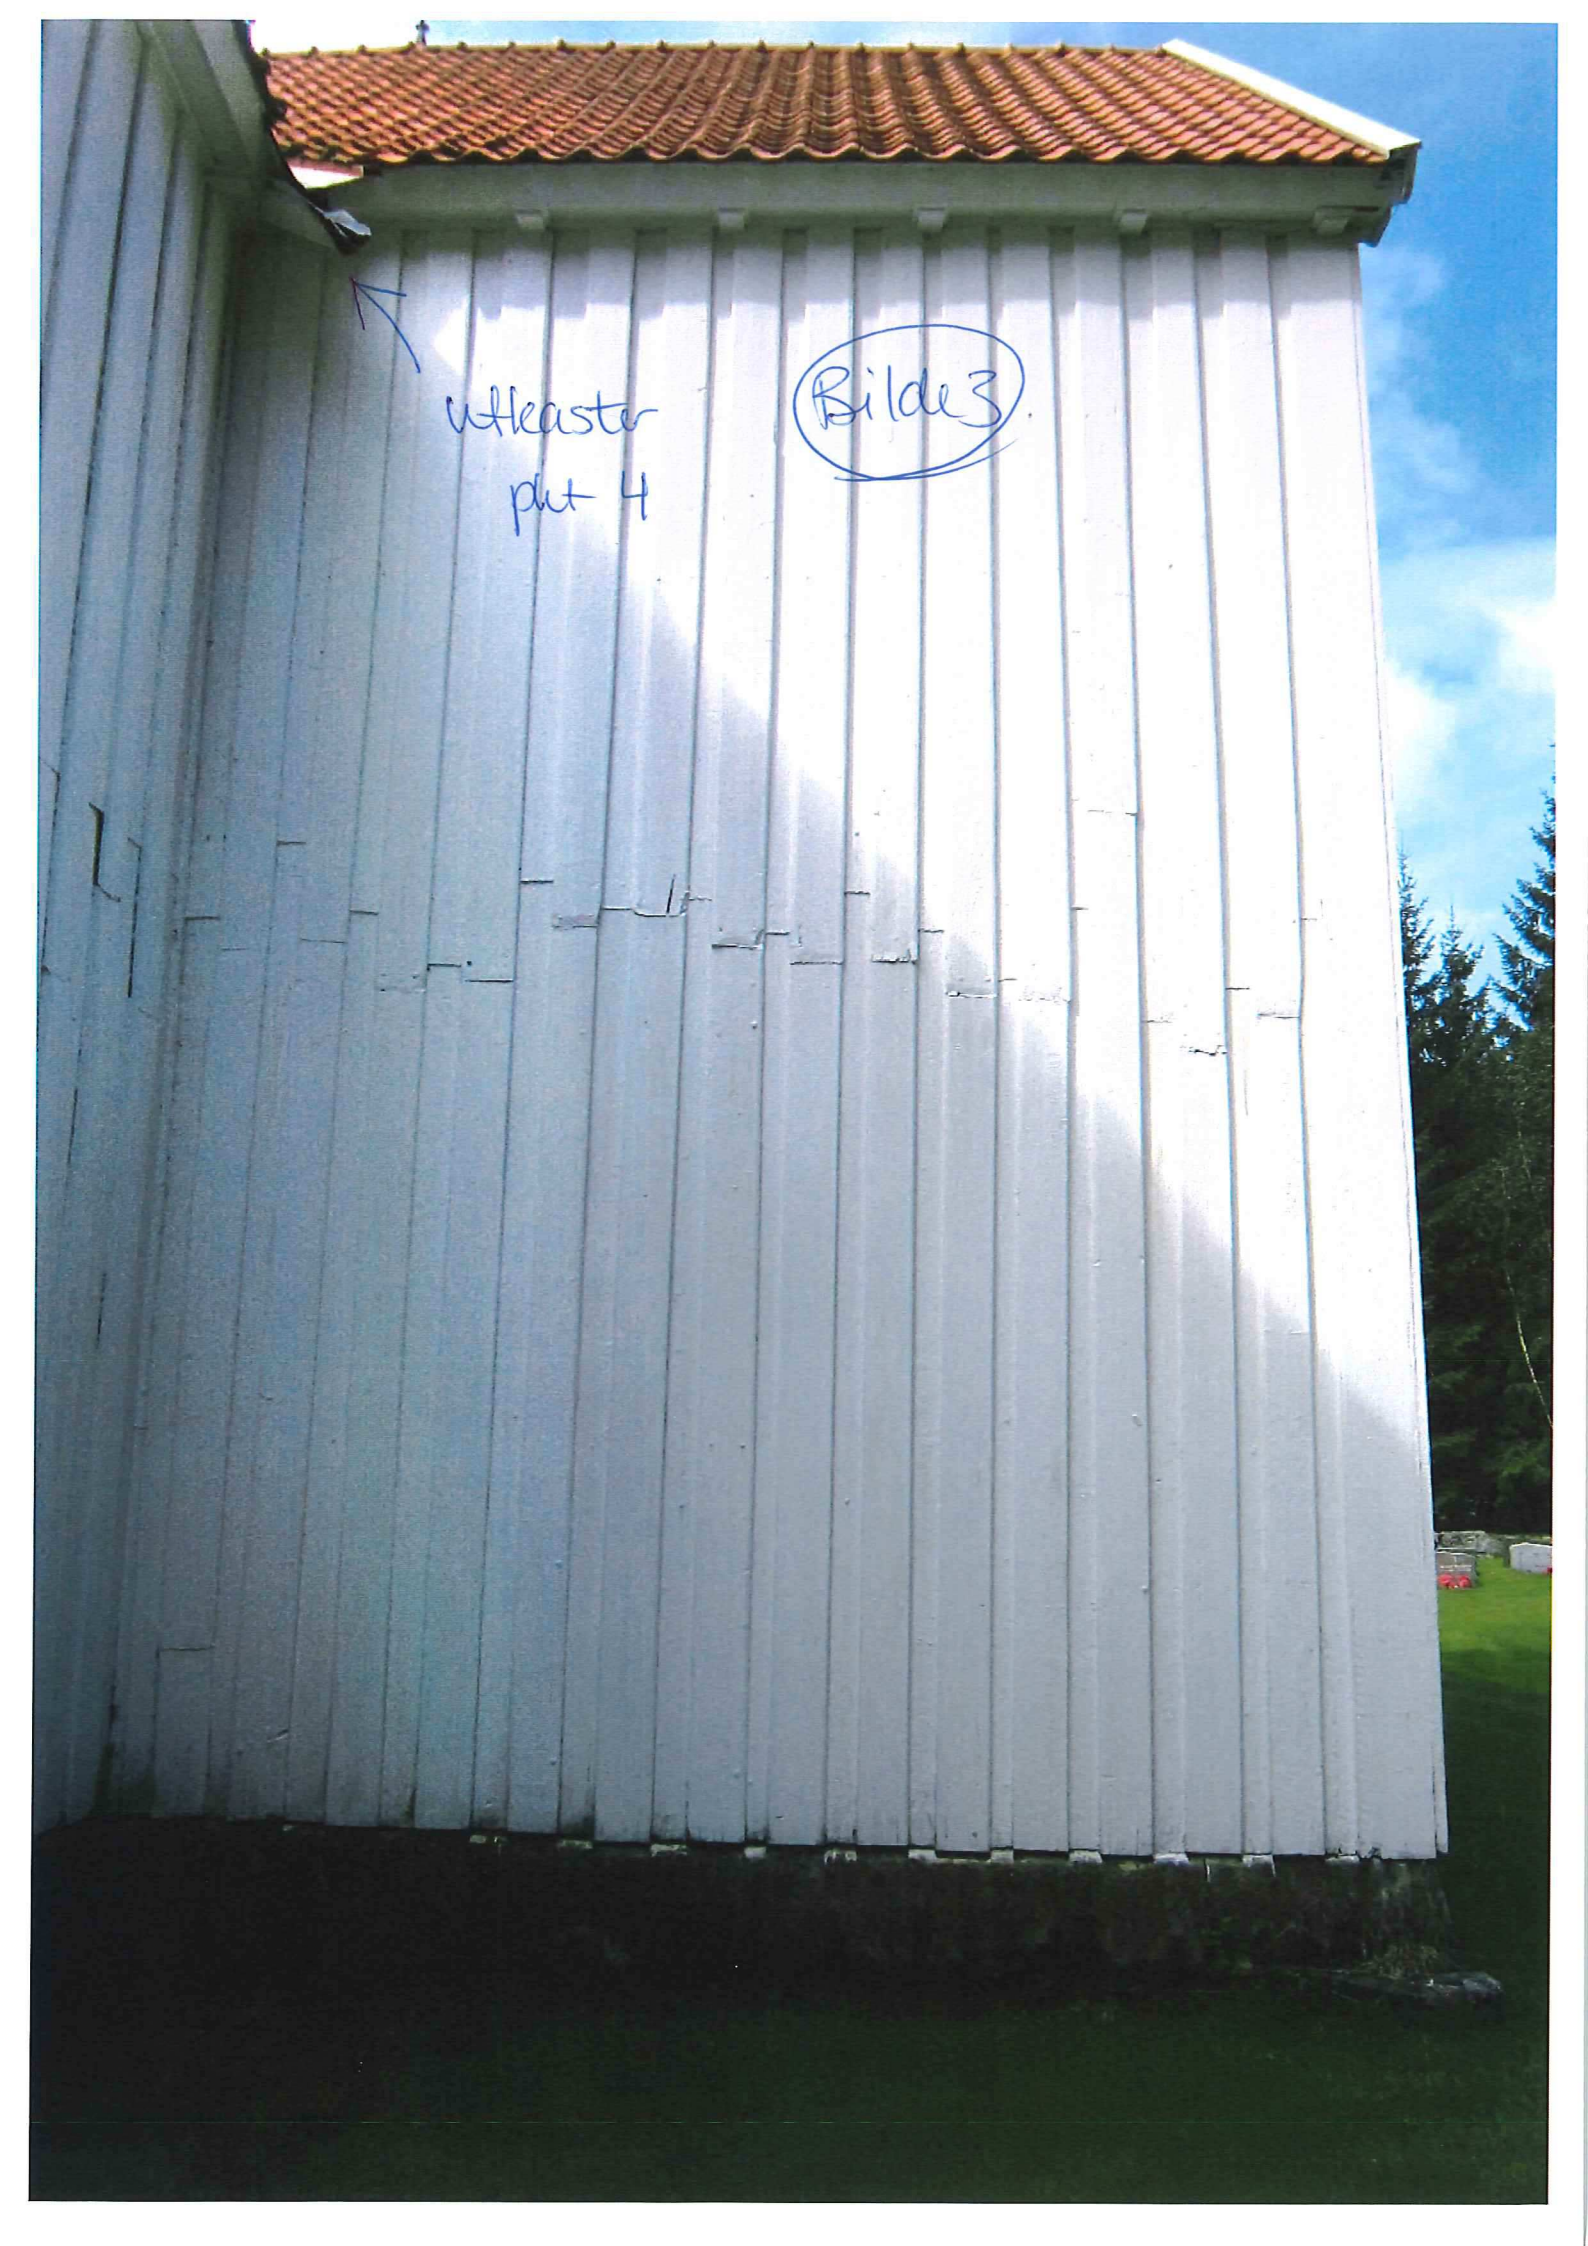
Bilde 3

utleaster  
put 4

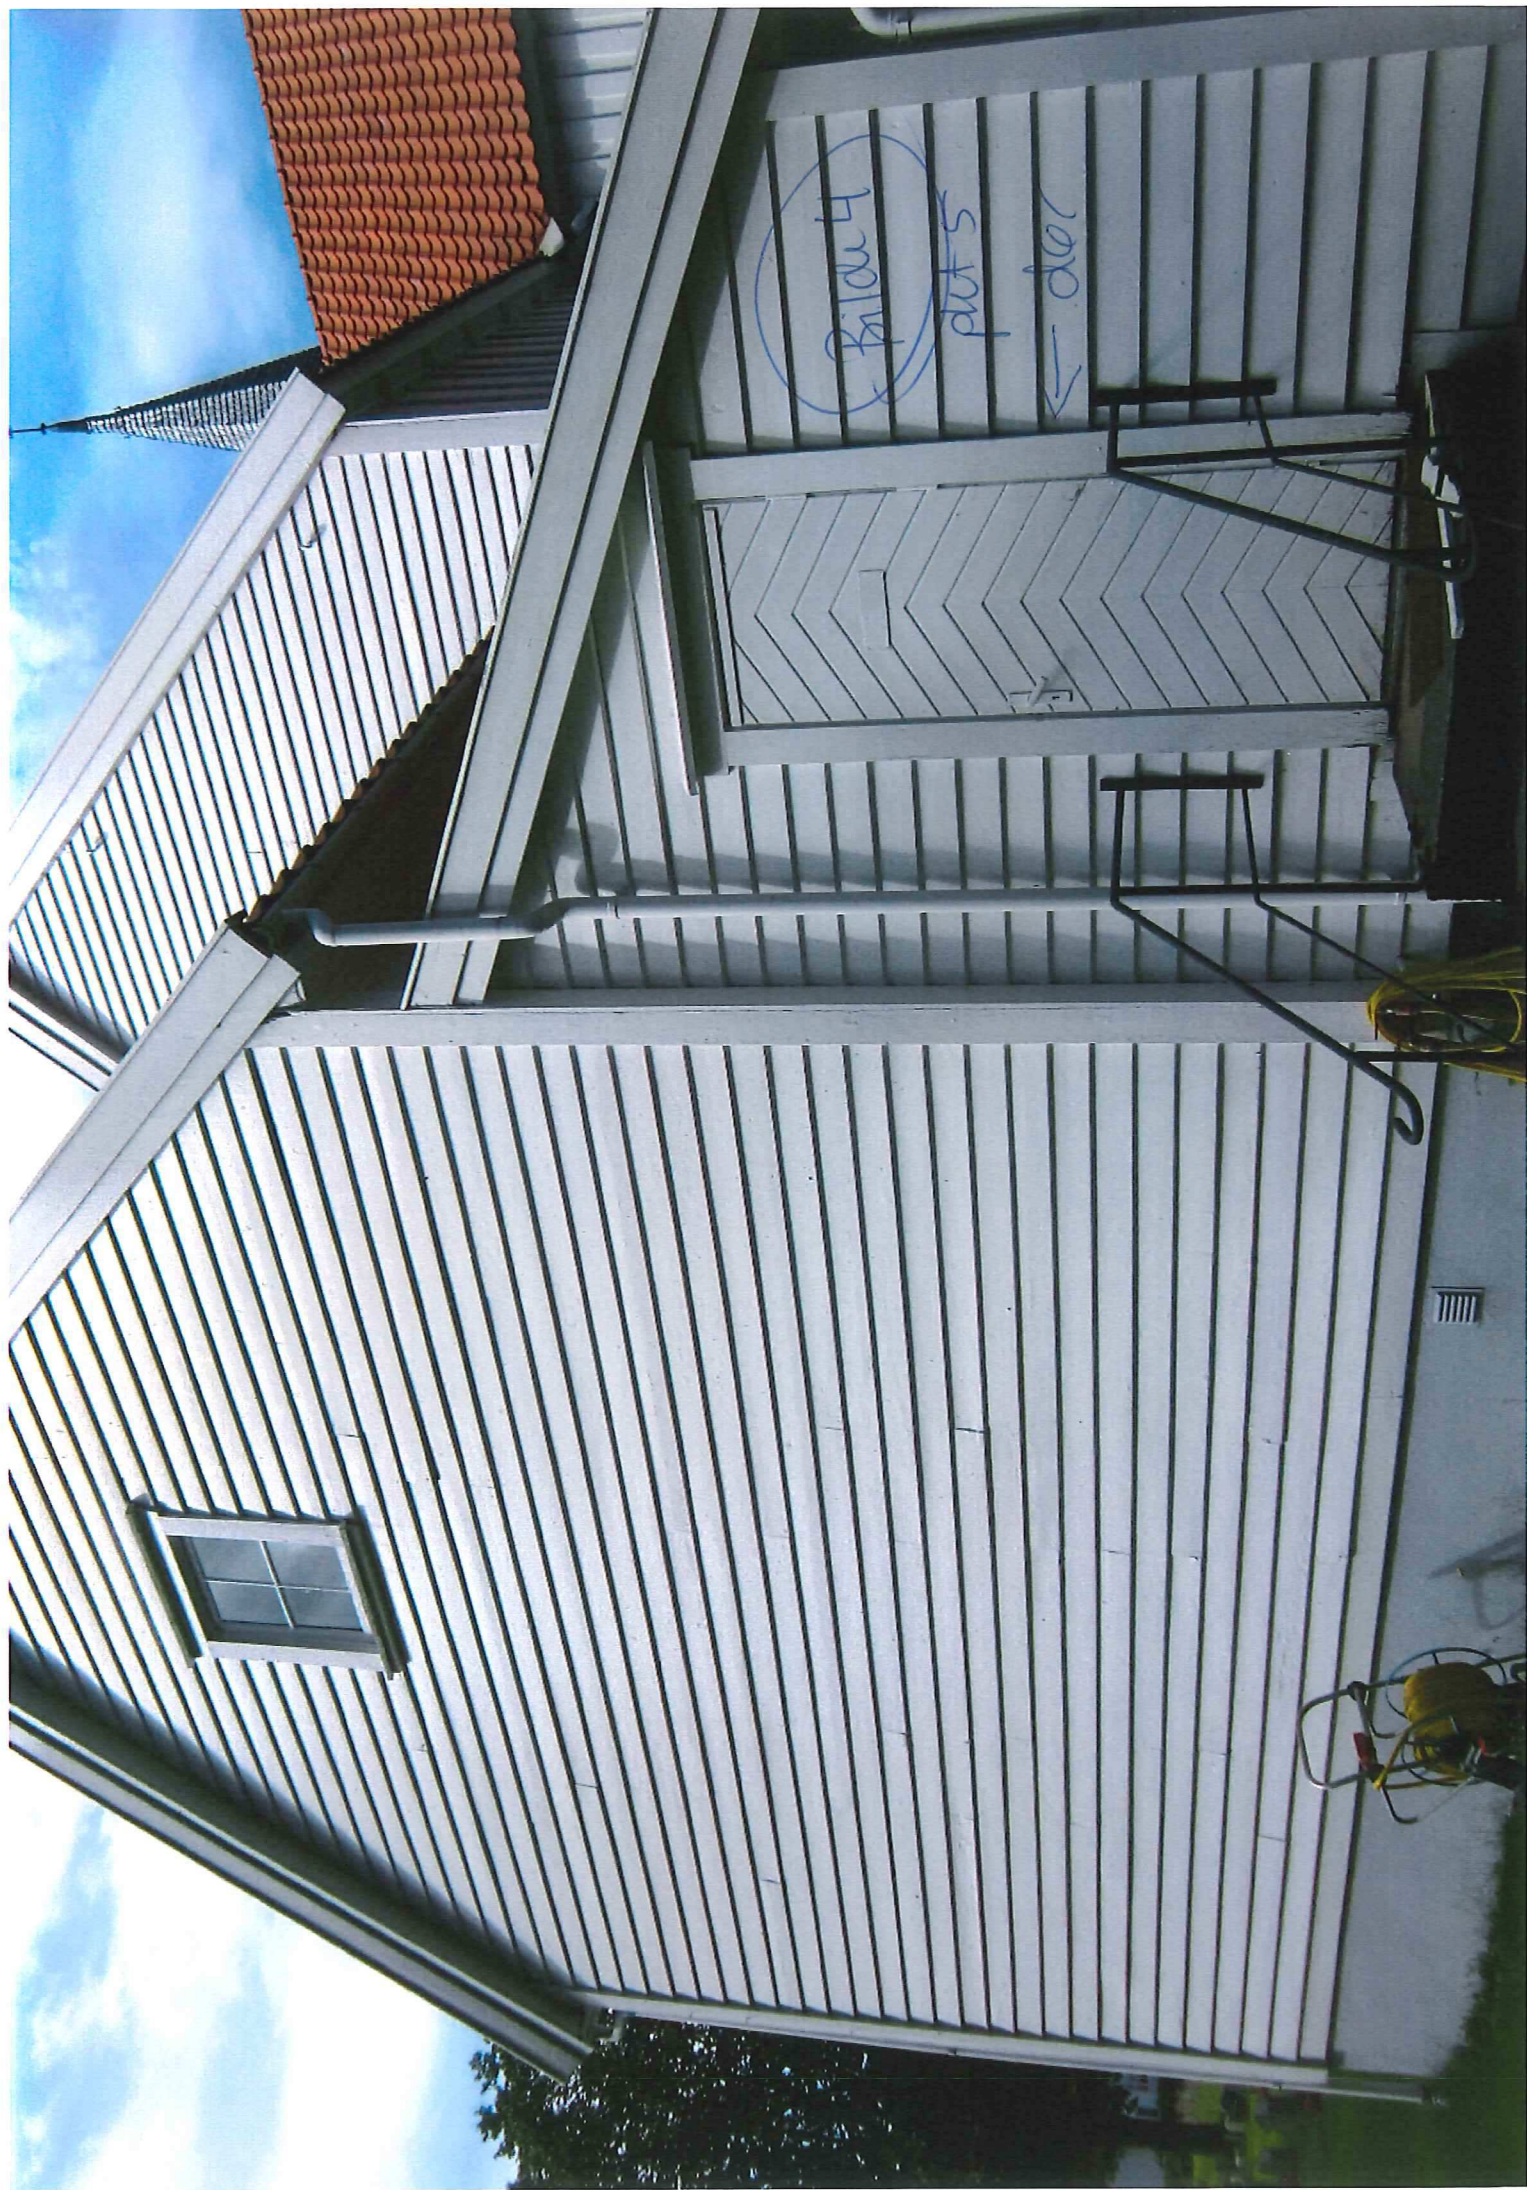
Bild H

put 5

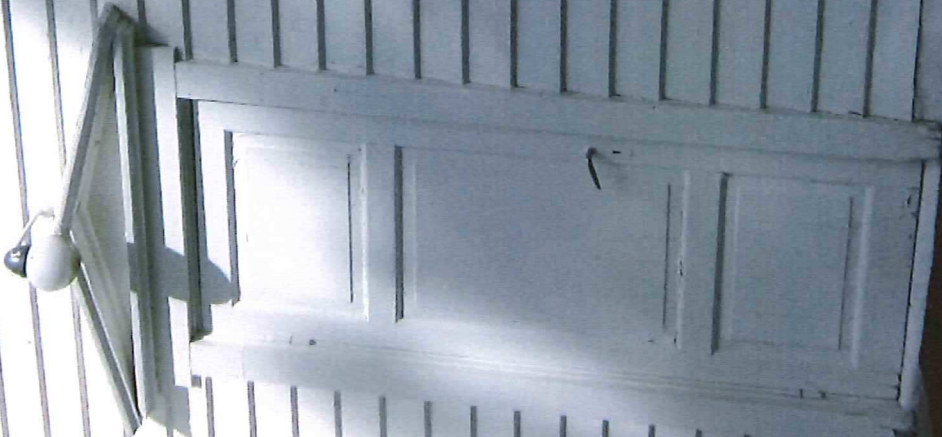
Bild 6

| Konklusjon | | | | | | | | |
|---|---|---|---|---|---|---|---|---|
| 282 trapp saluisti | 1 | sprekke/flasser | | | 1 | lav | vurdere | |

Trapp put 10

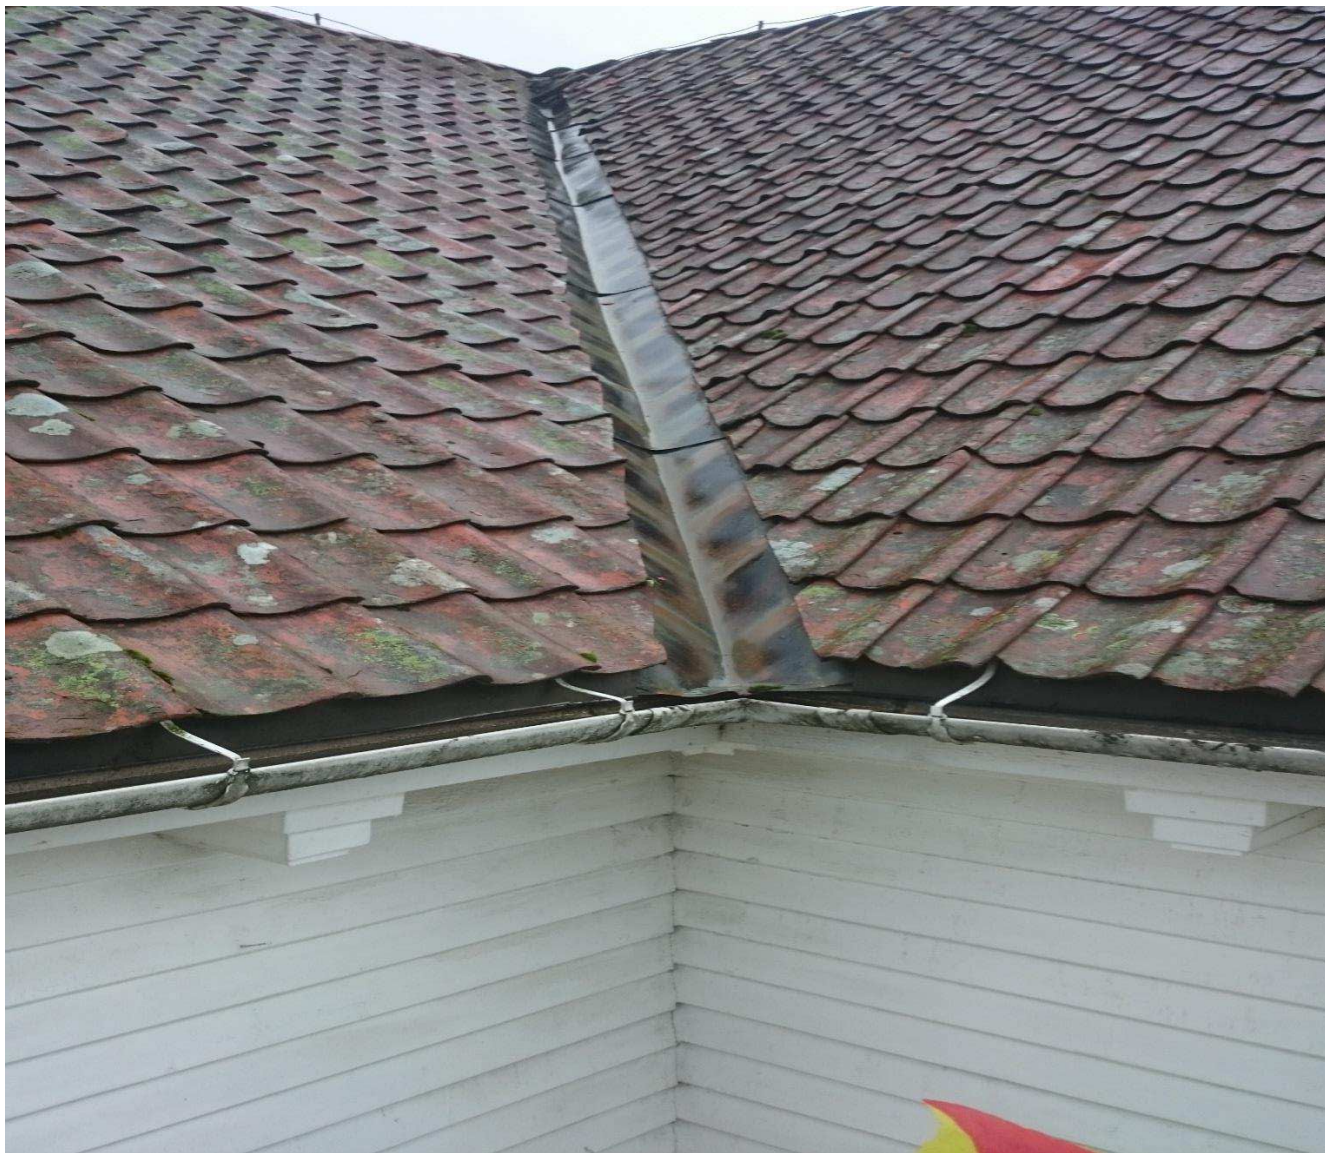
Taket på kirke sett fra sørøst.

Her ser man løse steiner dårlig blikkarbeid.

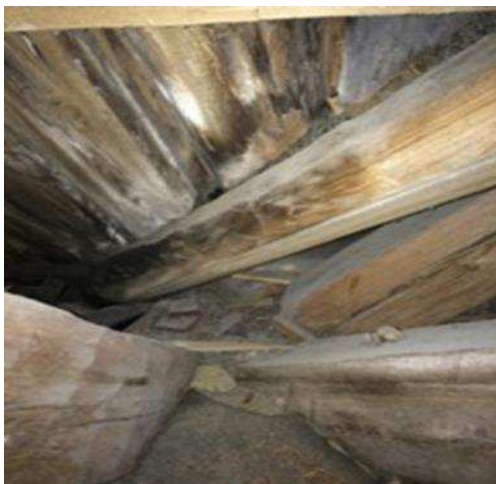
Bilde fra innsiden kile sørøst.

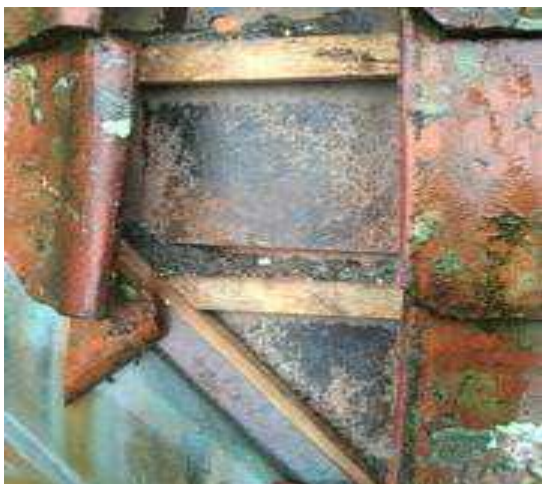
Tilstand på steiner og undertak kile sørøst.

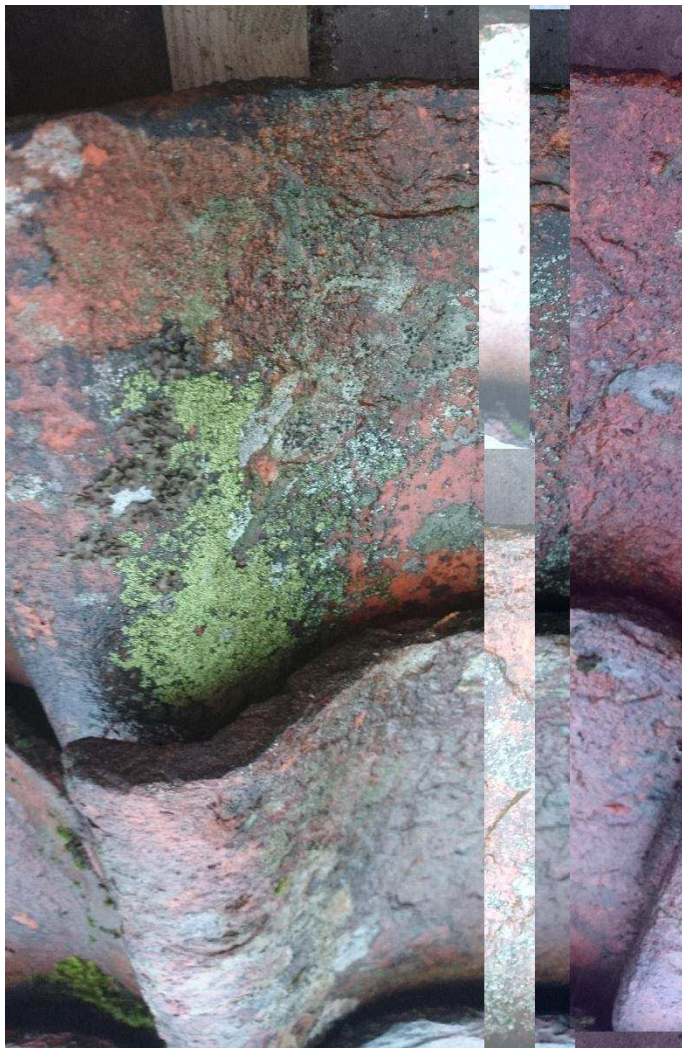
Tilstand på takstein ved kirka i Lyngdal.
