| 23/18 | Bygninger-anlegg, vedlikeholdsplan, 1. gang | 4 |

### TILSTANDSRAPPORT VED KIRKENE I AUDNEDAL

| Oppdragsbeskrivelse <b>GRINDHEIM KYRKJE</b> | | | | | |

## ***LYNGDAL KIRKE***

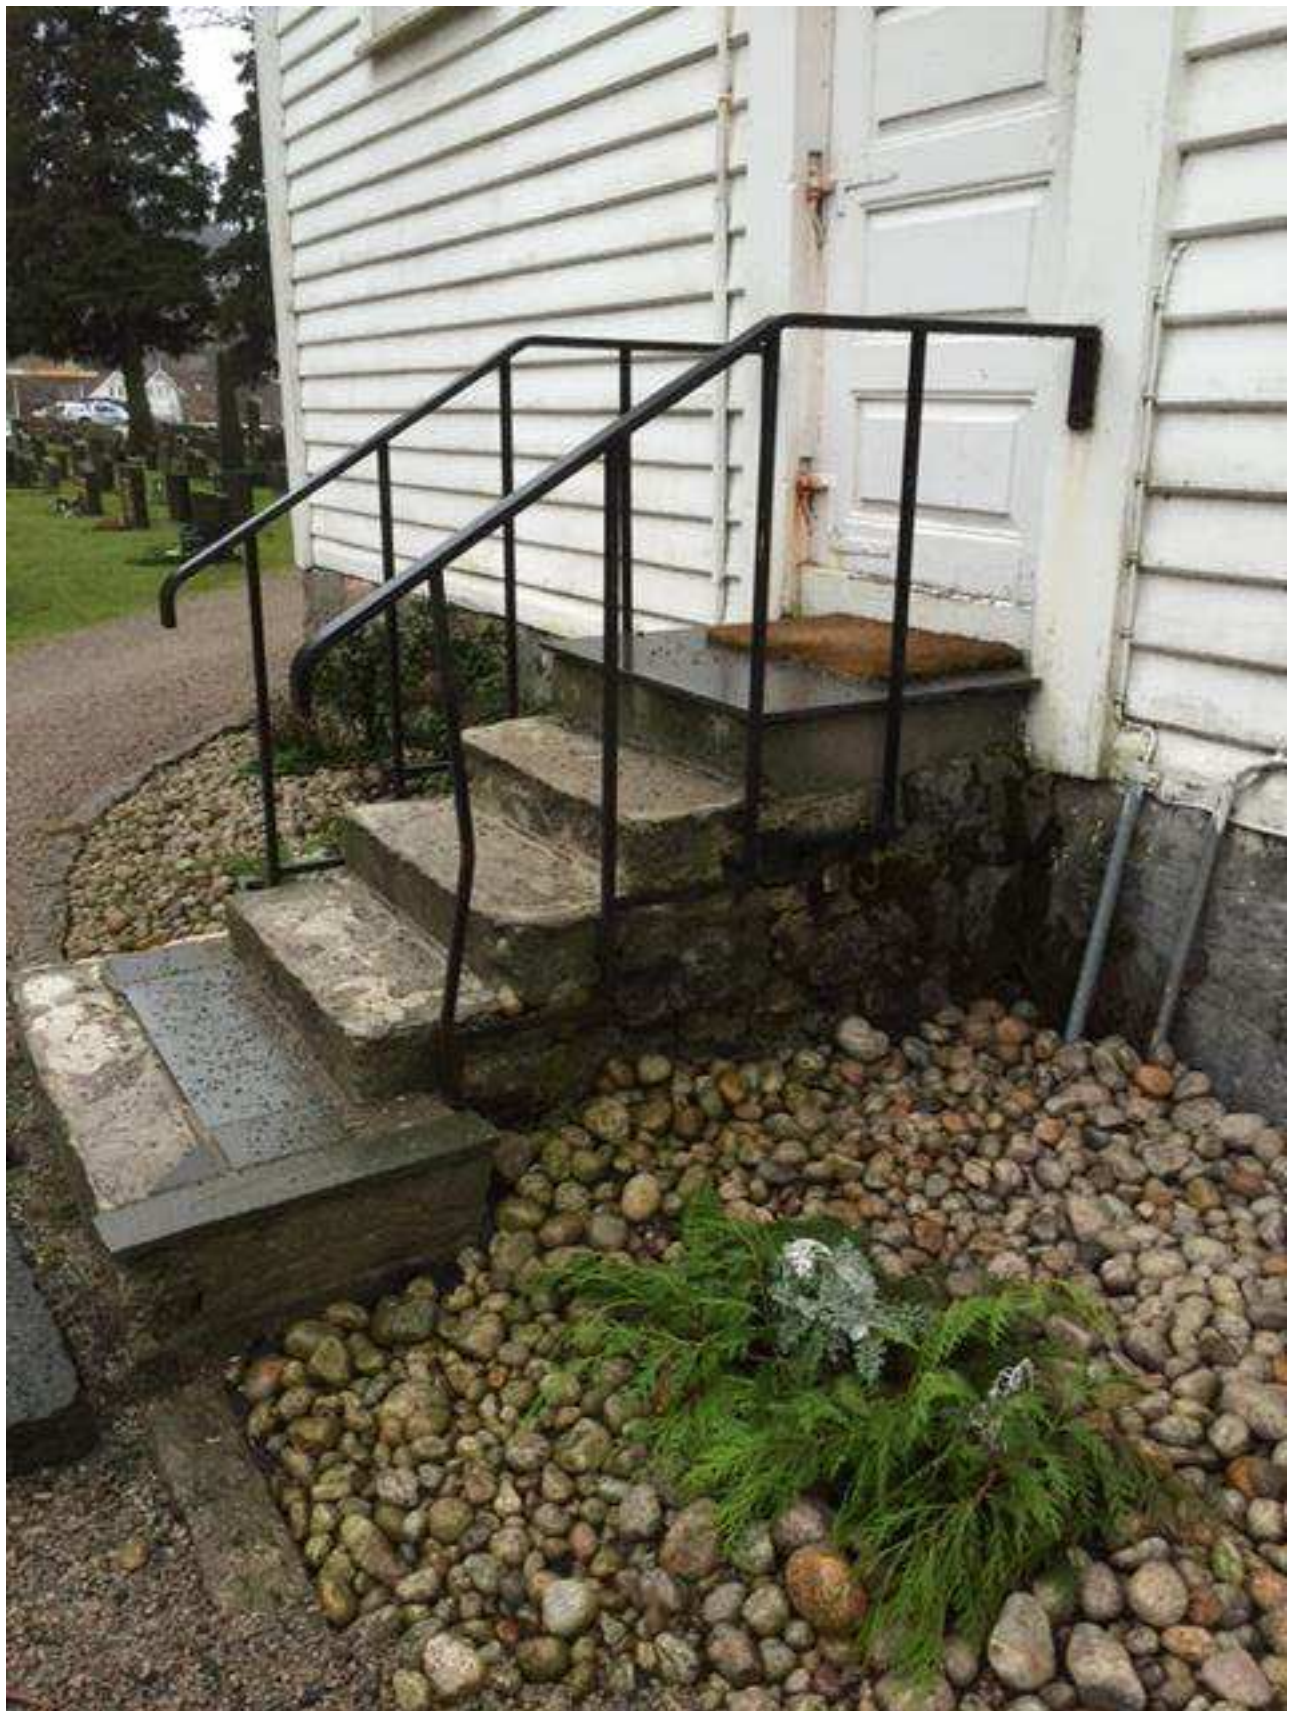
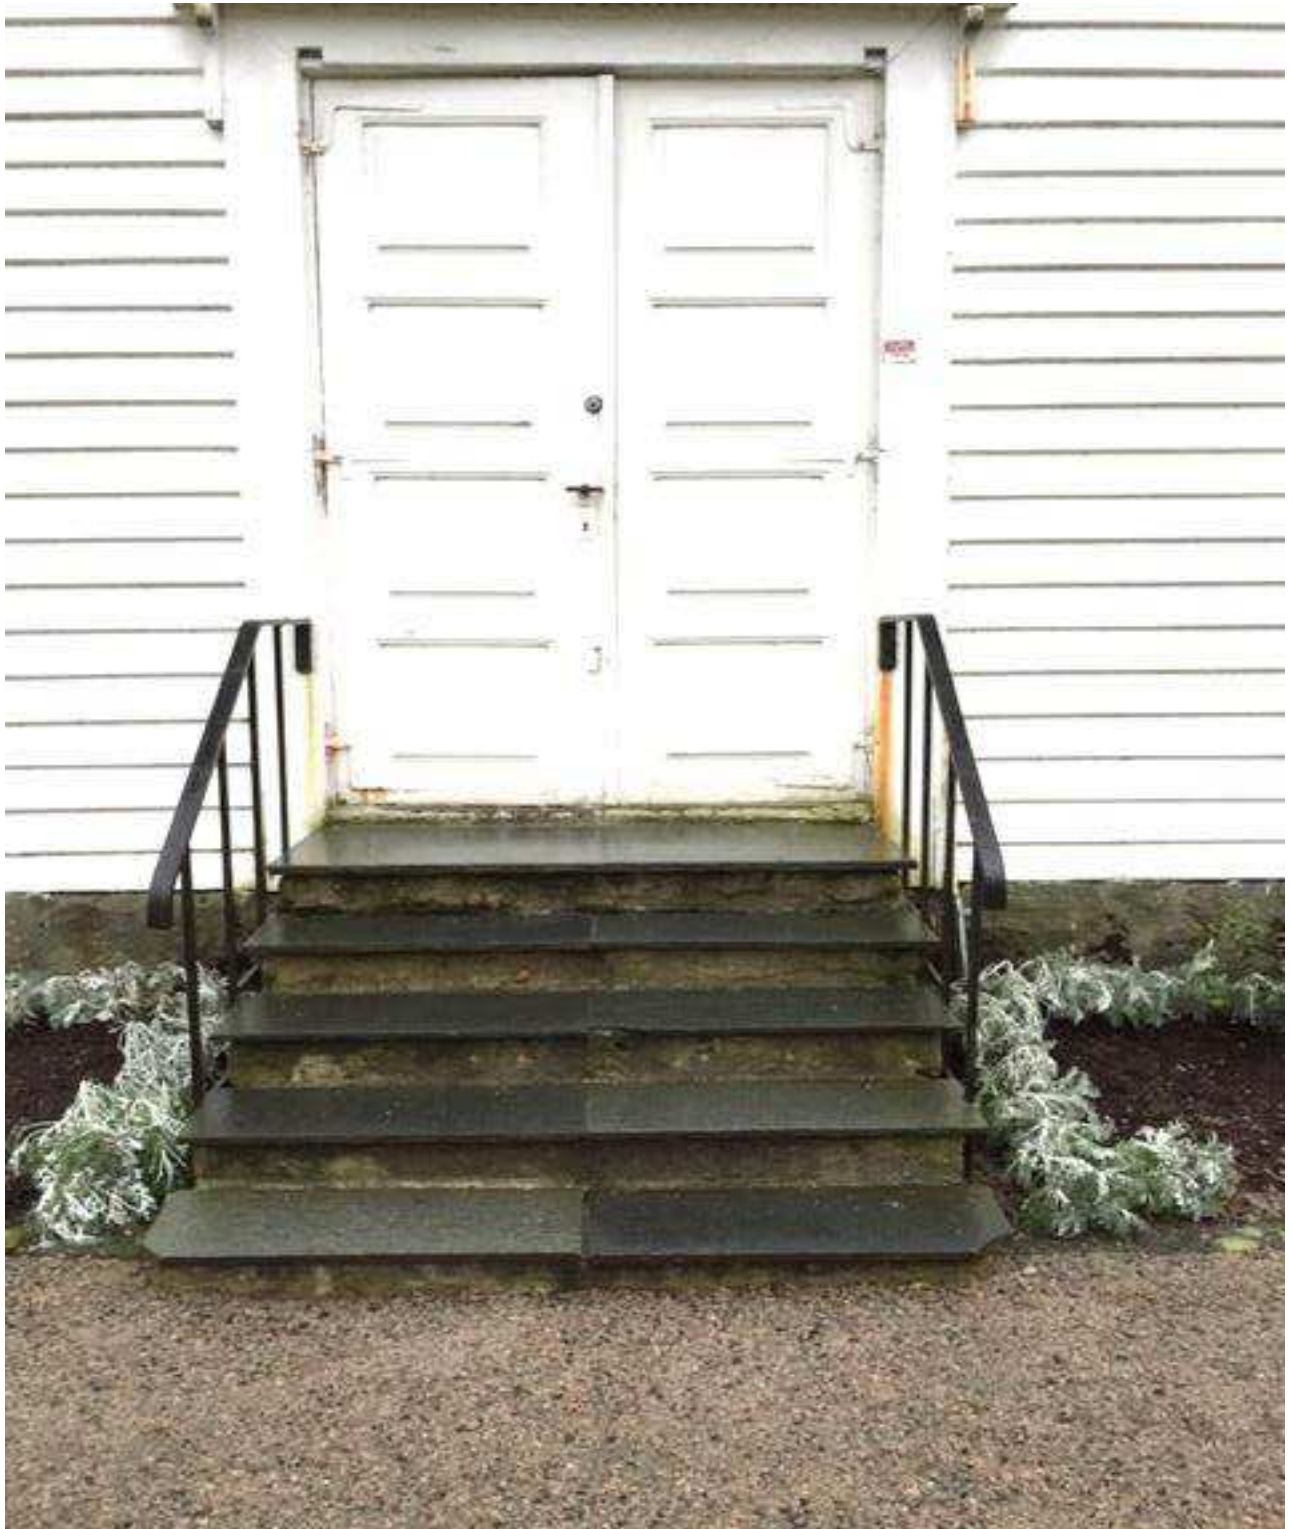
Løse skifer og høydeforskjell på trinn. Denne burde bygges på nytt i samme utførelse.

Det samme gjelder bildet over.

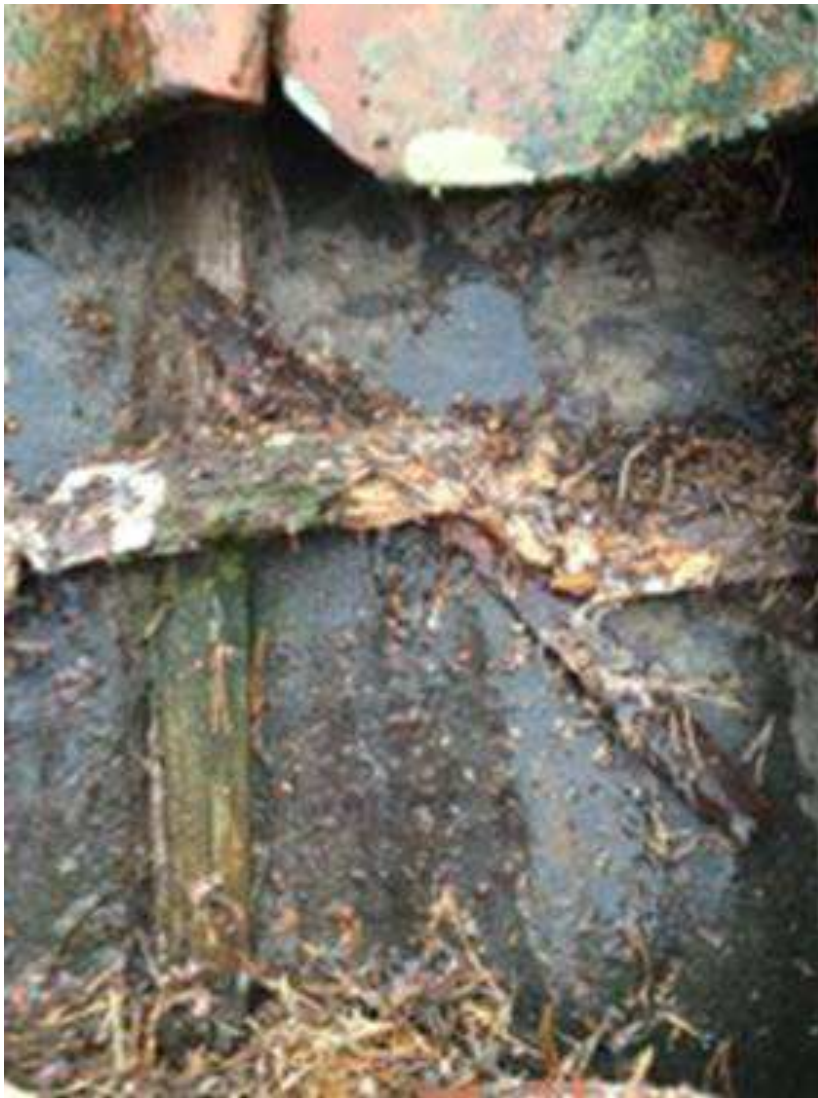
Bilde av papp og sløyfer på kapellet.
