## **Oppdatert befaringsrapport i fbm visitas i Eiken, Hægebostad, Grindheim og Konsmo**

# Rapport fra befaring før visitas

Kirkene i Konsmo og Grindheim, Eiken og  
Hægebostad

November 2021

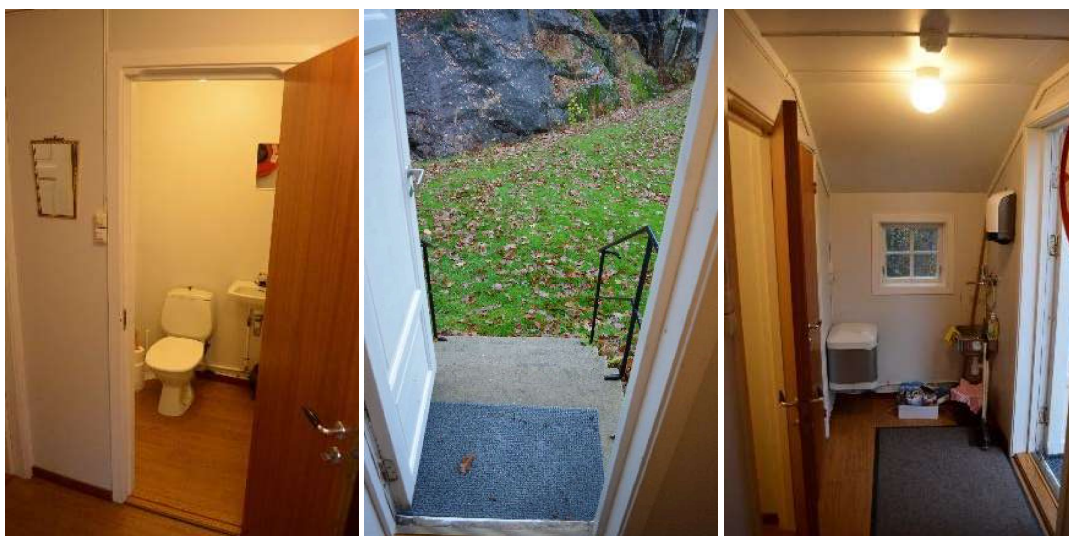
Under befaringen så vi på toalettløsning og bårerom i kjelleren. Toalettet i sakristibygget er lite tilgjengelig fra kirkerommet og er ikke universelt tilpasset. Innvending er det gjerne mulighet for å lage et nytt universelt tilpasset toalett, men det er fortsatt krevende med tilgang fra kirkerommet. Det ble foreslått å kontakte kirkerådets seniorrådgiver for kirkebygg for å se på eventuelle utkast til løsninger.

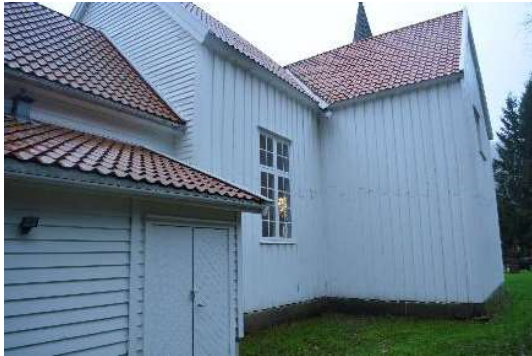
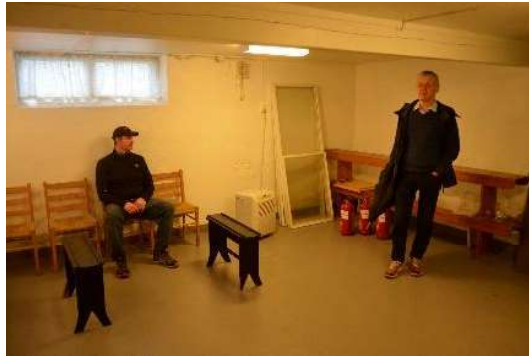
Det er et bårerom under sakristiet. Det er tilgang til dette både fra sakristi og utenfra. Det er i dag ikke i bruk, bl.a. på grunn av høy fuktighet i rommet. Videre framtid for dette bør vurderes sammen med mulighet for utbygging av HC toaletter.

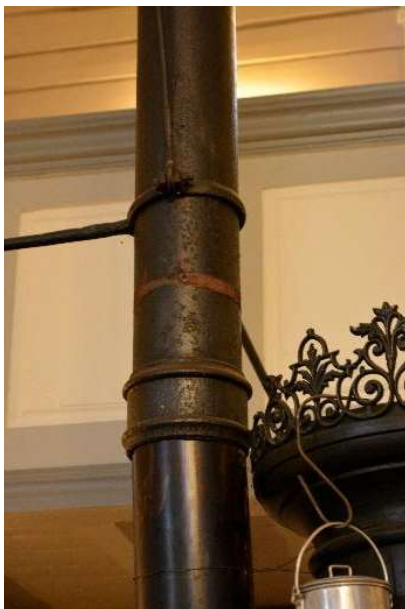
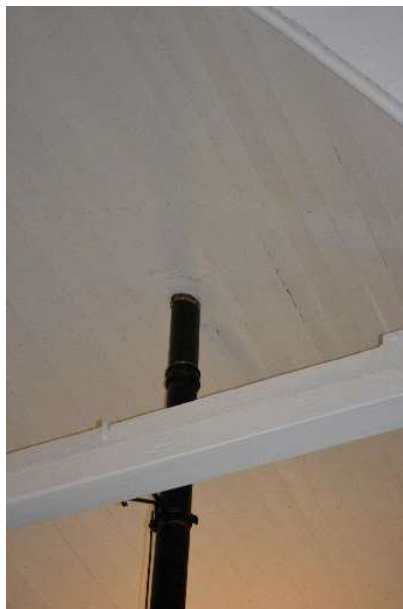
Under befaringen så vi også på forskyving av feste/ovnsrør. Det ble drøftet om dette skyltes at gulvet har seget. Dette ville trolig ha vist på andre måter, men en bør la sakkyndig tømmer undersøke nærmere hva dette skyldes, da det er såpass markant (ca 15 cm)

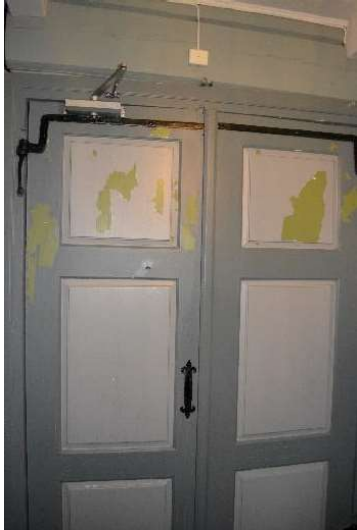
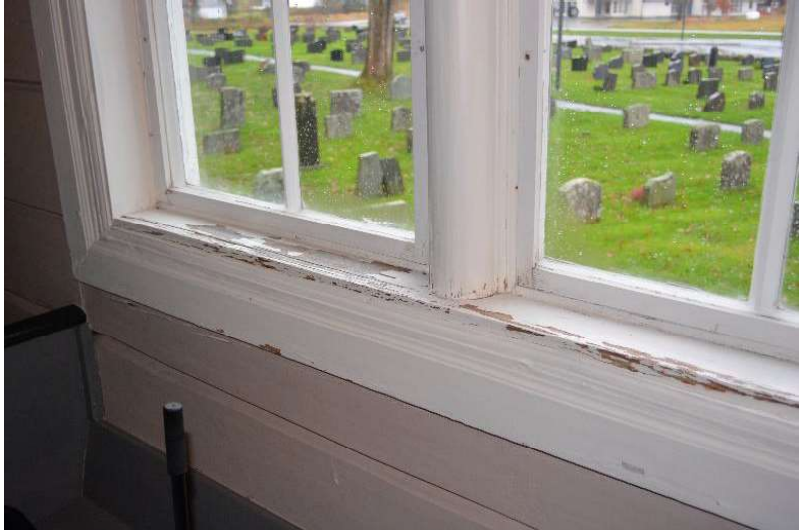
Det er en del avflissing av maling på dør mellom kirkerom og våpenhus og på vinduskarmer. Vi ønsker at dette blir omsøkt som større vedlikeholdsarbeid. Det har tydelig vært malt med andre farger tidligere. Men det er utført en fargeanalyse i 1983 som trolig danner grunnlag for dagens fargesammensetning. Riksantikvaren besitter disse fargeprøvene. Vi ønsker en søknad før dette arbeidet settes i gang.

Når det gjelder selve vinduskarmene, kan de males med Linoljemaling som vanlig vedlikehold (Jfr Kirkeordningen § 23). Det er viktig at det utføres av maler med god kjennskap til linolje og antikvariske bygg.

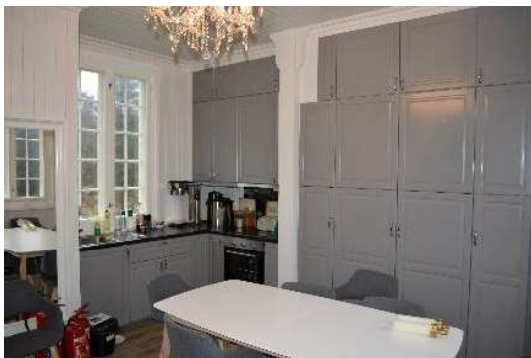
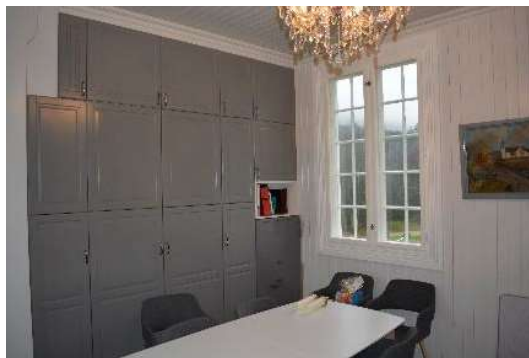
Sakristi - Også i Grinheim kirke fikk man ominredet og pusset opp sakristiet slik at dette ble et langt med anvendelig rom. Alle skapen gjør at man nå har bedre lagringsplass for utstyr. (Sak 17/03579)

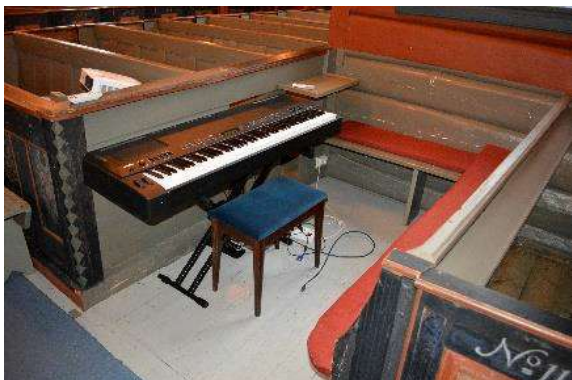
Plassering av piano og plass for rullestol - Under befaringen ble det drøftet muligheter for å flytte pianoet til motstående tverrskip, ved fyringsovn. Her er allerede et noe åpnere rom grunnet

fyringsovenen og det skal muligens relativt små tilpasninger til. Dette ville frigjort plassen fra der den andre fyringsovenen stod, og som nå benyttes til piano, til bruk for rullestol. Vi mottar gjerne en søknad dersom menigheten ønsker å se på muligheter for dette.

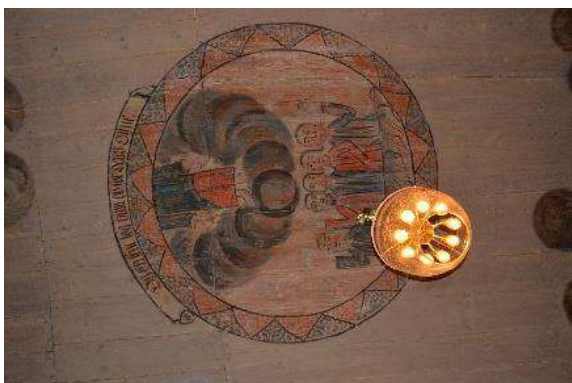
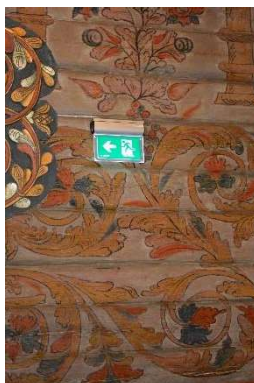
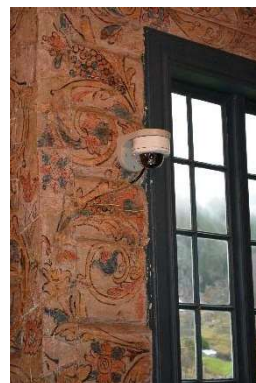
Undertegnede nevnte under befaringen plassering av taklamper, skilt for nødutgang, kamera for videooverføring etc. Kunne det ha vært nyttig med en gjennomgang sammen med en konservator for å sett på andre løsninger?

Det er en utfordring at de flotte og unike utsmykningne som preger kirken skjemmes av hvordan enkelte ting er plassert opp gjennom tidene. Belysningen ser ut til å være kommet i 1983, og det kan se ut som man bare delvis har fulgt opp Riksantikvarens anbefalte plasseringer den gang.

Det var gjort en prøveplassering med led, lys opp en av bjelkene. Det kunne vært interessant å sett på alternative belysingsmuligheter, men dette bør gjøres sammen med konservator og kulturminnefaglig kompetanse. Biskopen kan være behjelpelig med å få til en slik befarings dersom menighetsrådet ønsker å ta opp saken.

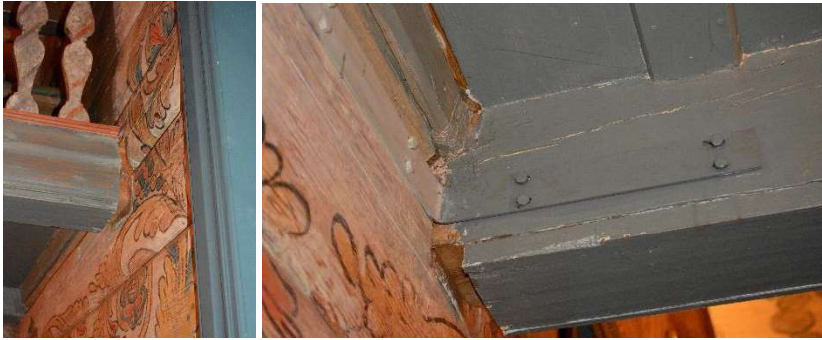
Det ble under befaringen observert at opphengsbejelker til galleri viser tegn til utglidning fra tømmervegg. Dette må være fra tidligere dato, da det er satt opp vinkeljern som forsterkninger. Men det bør dokumenteres om dette er stabilt eller om det pågår endring som kan svekke

konstruksjonen.
