# INNKALLING

## MØTE I FELLESNEMND FOR NYE LYNGDAL KIRKELIG FELLESRÅD

### TILSTANDSRAPPORT VED KIRKENE I AUDNEDAL

| Oppdragsbeskrivelse <b>GRINDHEIM KYRKJE</b> | | | | | |

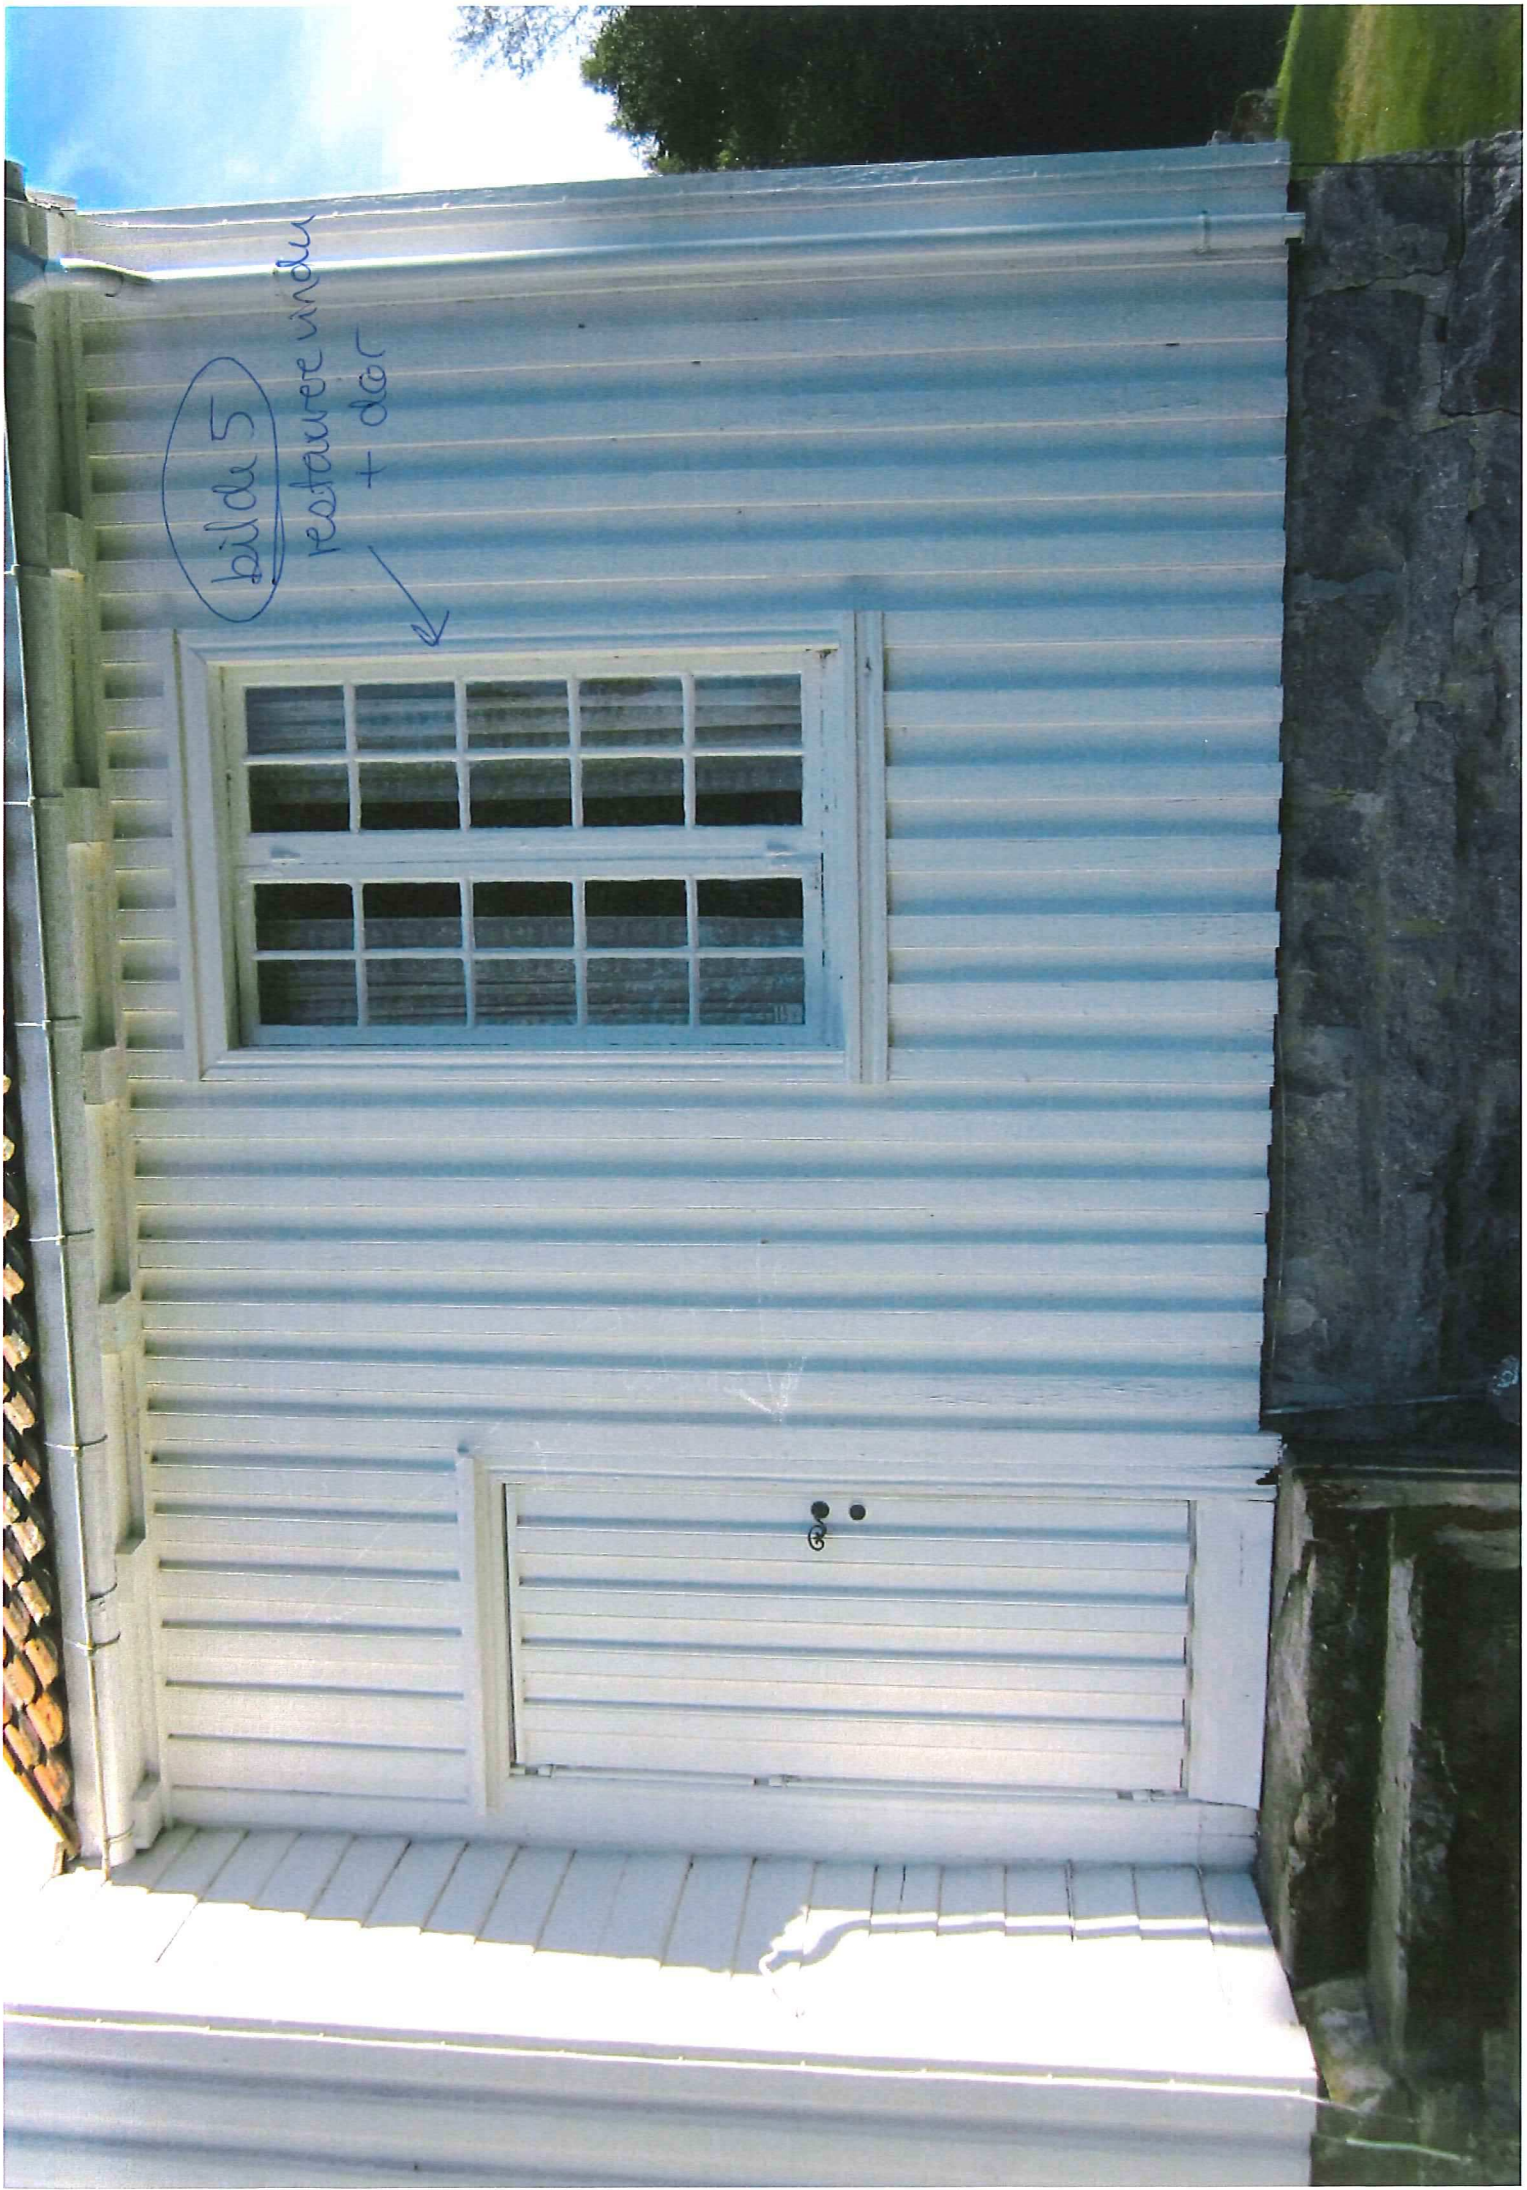
| Konklusjon | | | | | | | | |
|---|---|---|---|---|---|---|---|---|
| 234 - vindu sør sakristi | Bytte beslag/restaurere fag | } 2015 } bilde 5 | | | | | | |
| 235 - dør sakristi | Bytte tre bord + listverk | | | | | | | |

bilde 4. pl. 9  
der våpenhus  
råteskadde bord

bilde 5  
restaurere vindu  
+ dør

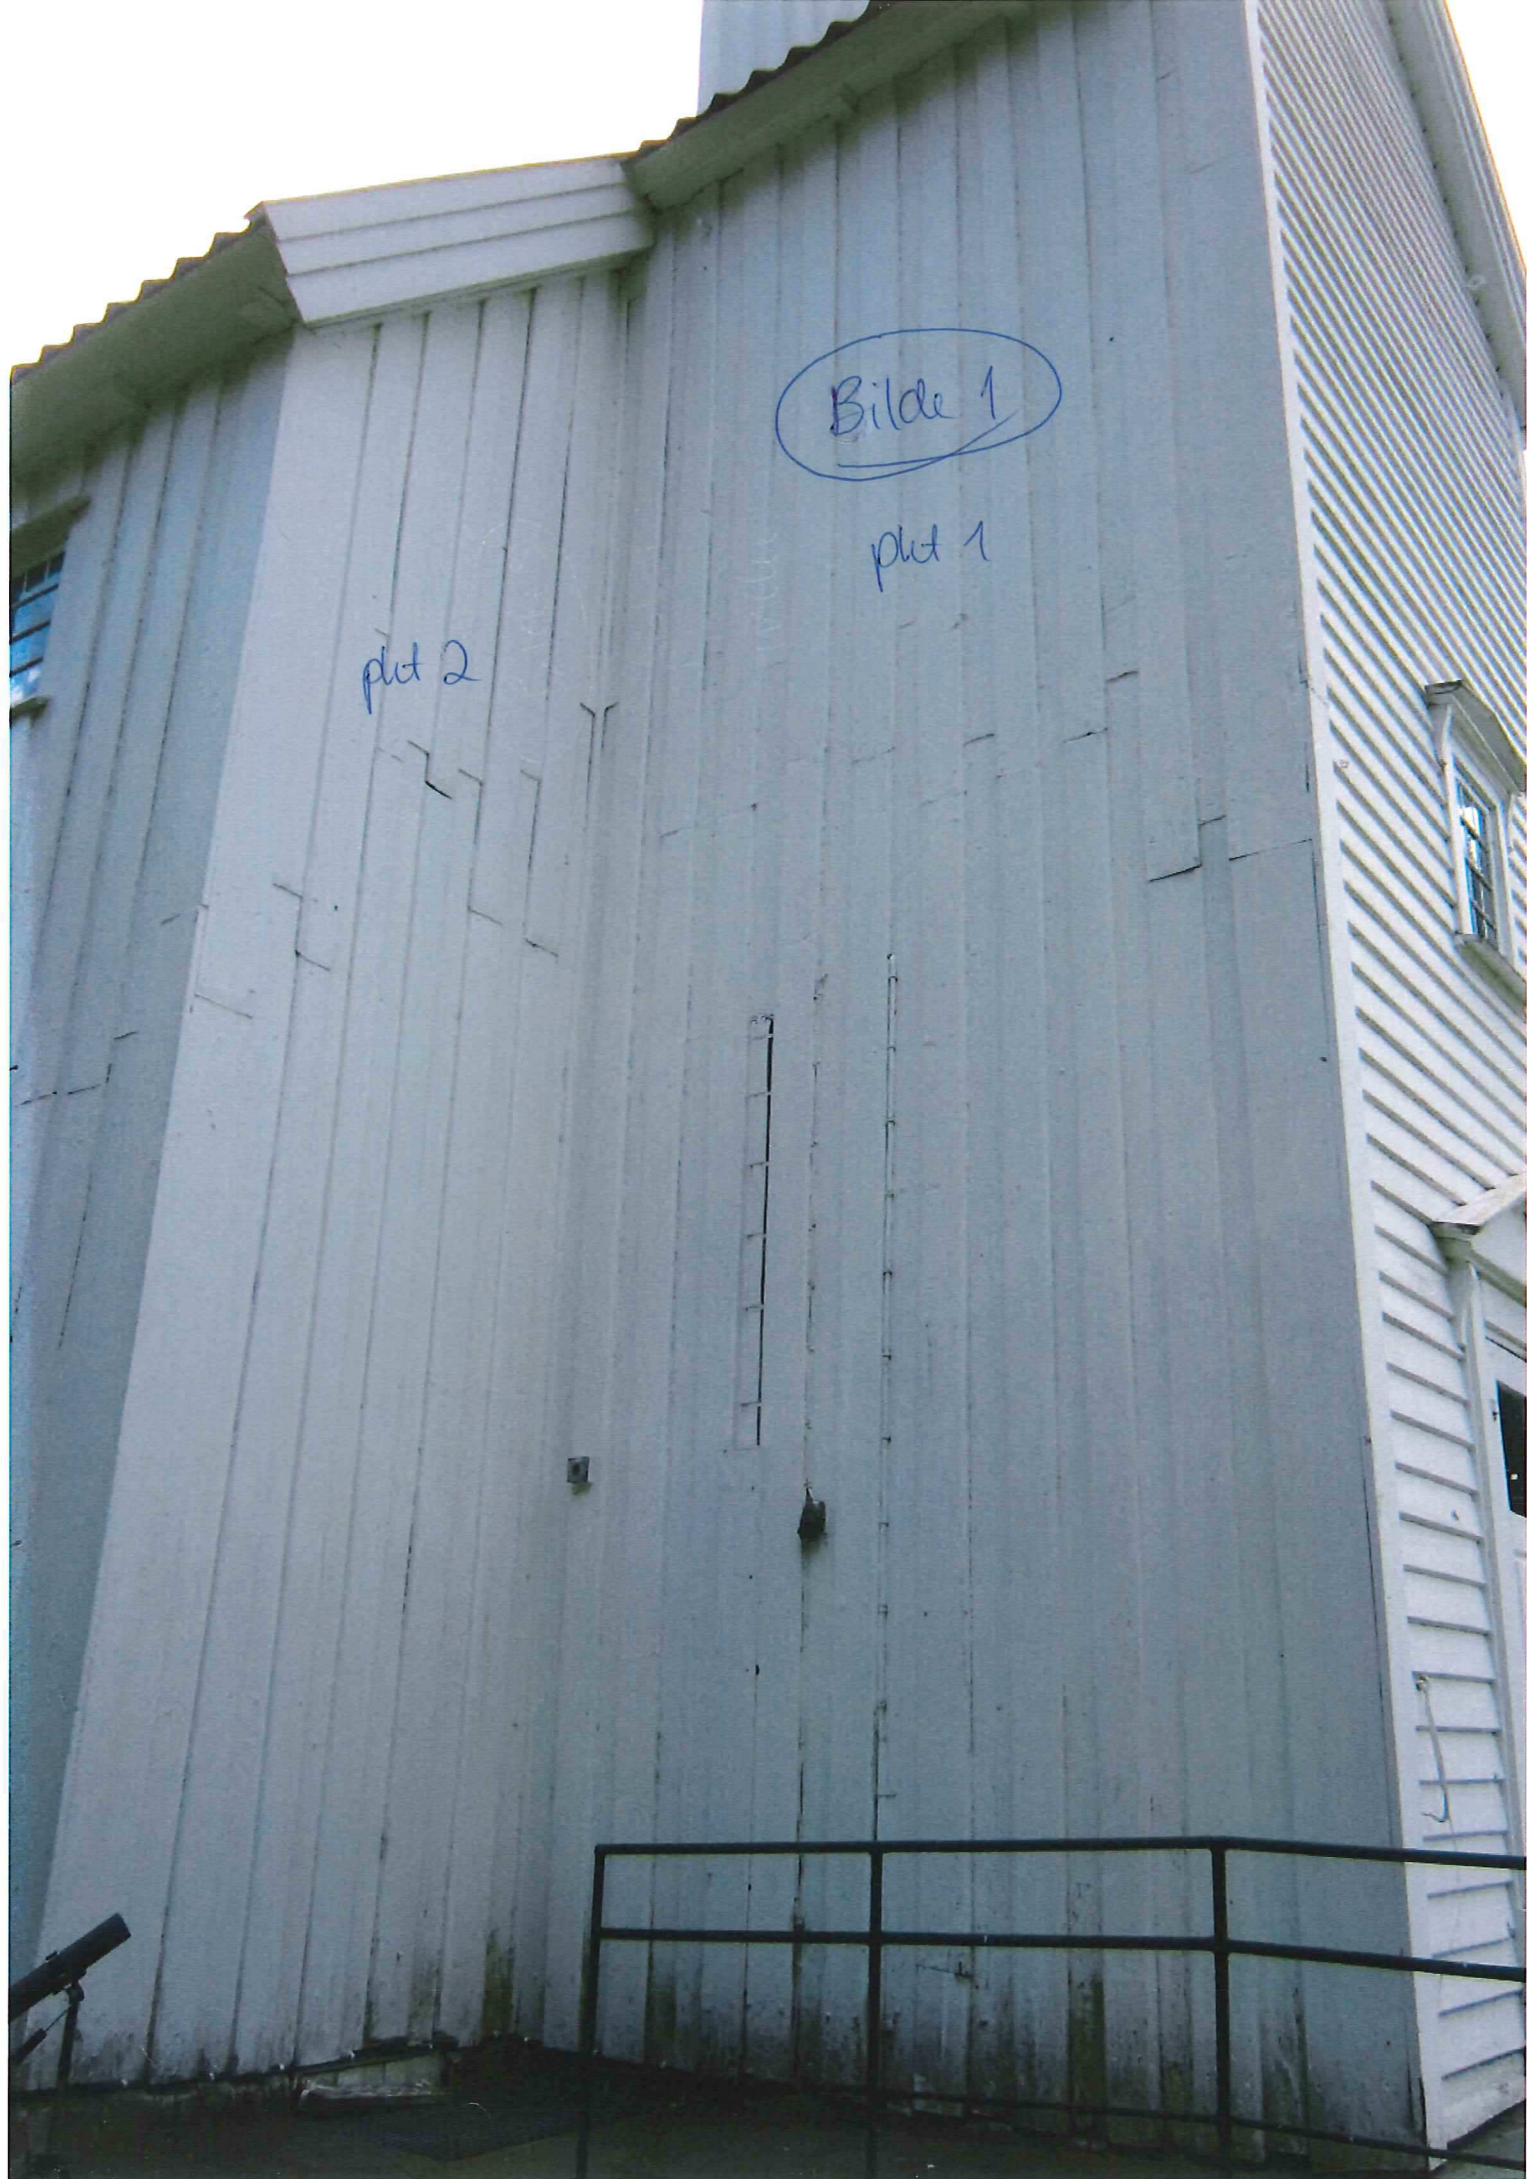
Bilde 1

| Konklusjon | | | | | | | | |
|---|---|---|---|---|---|---|---|---|
| 235 NORDVEST Våperhus | div røteskade } byttebord | | | 2016<br>bilde 1 og 2 | | | | |

plot 1

plot 2

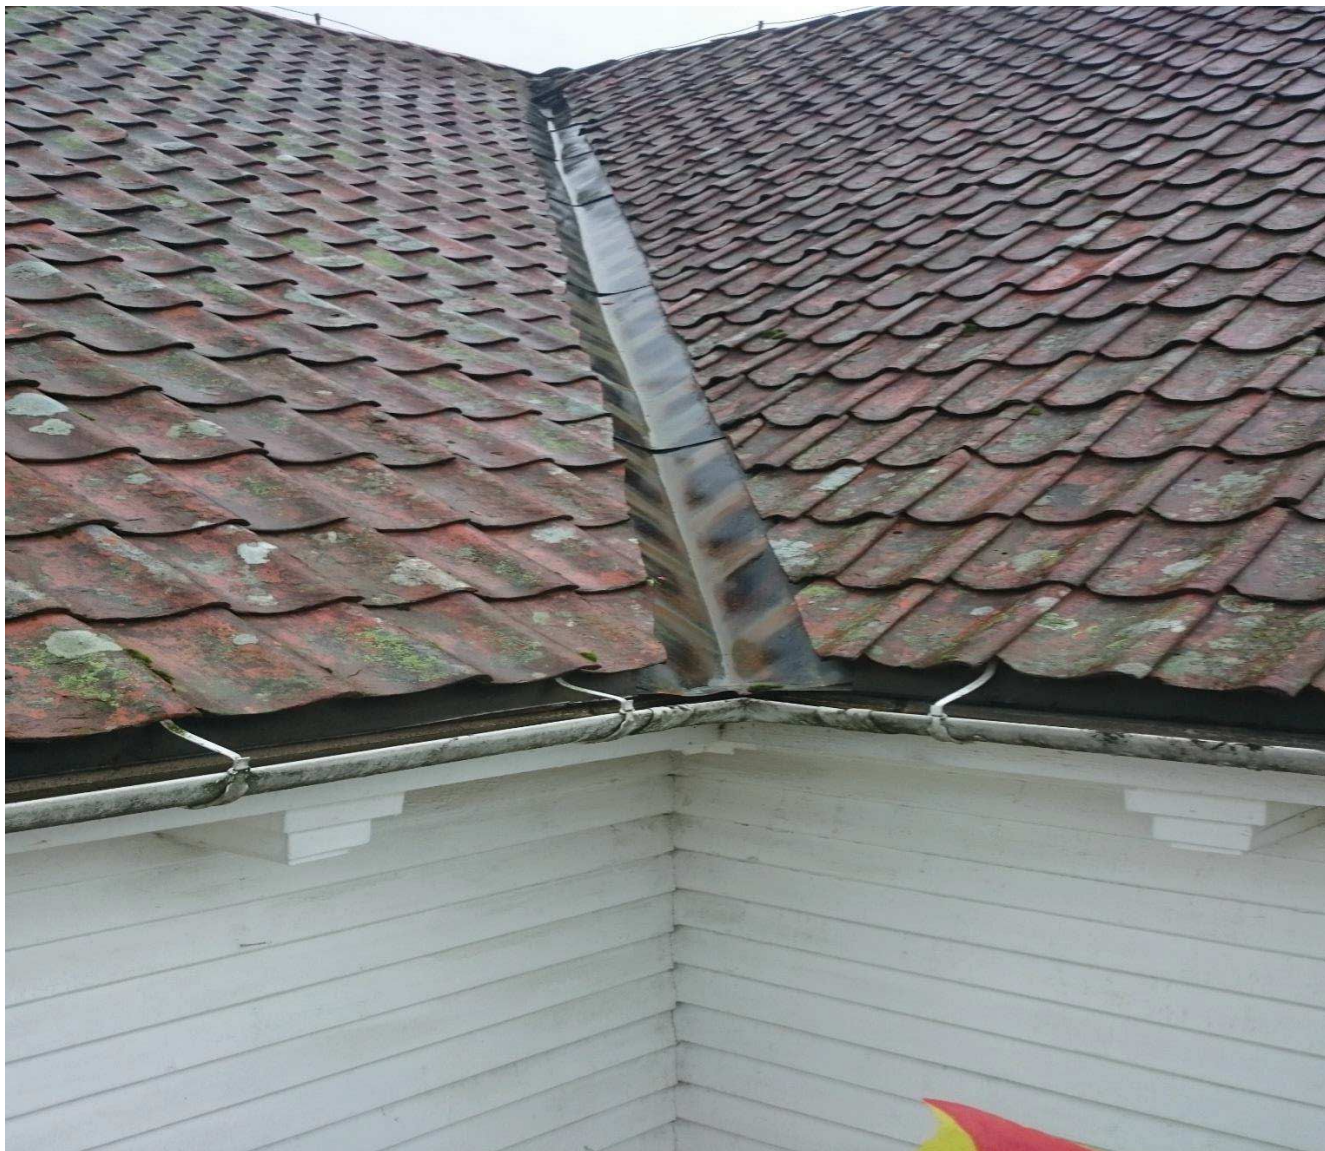
Taket på kirke sett fra sørøst.

Her ser man løse steiner dårlig blikkarbeid.

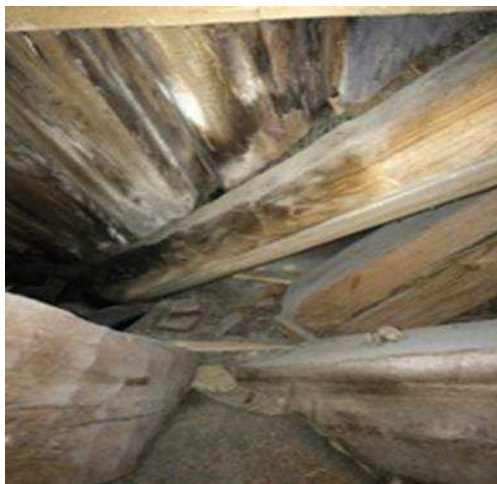
Bilde fra innsiden kile sørøst.

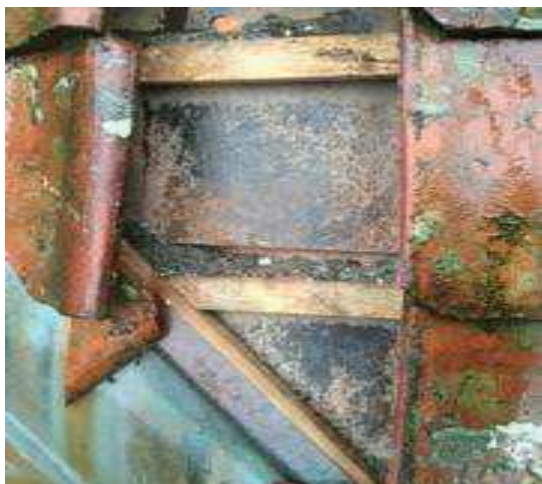
Tilstand på steiner og undertak kile sørøst.

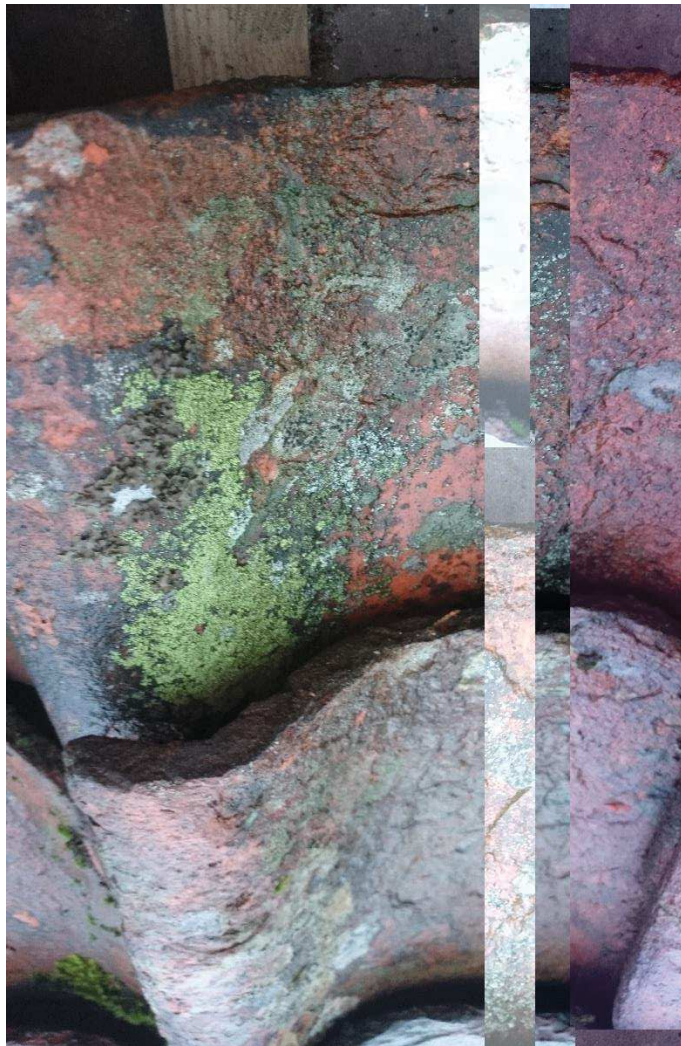
Tilstand på takstein ved kirka i Lyngdal.

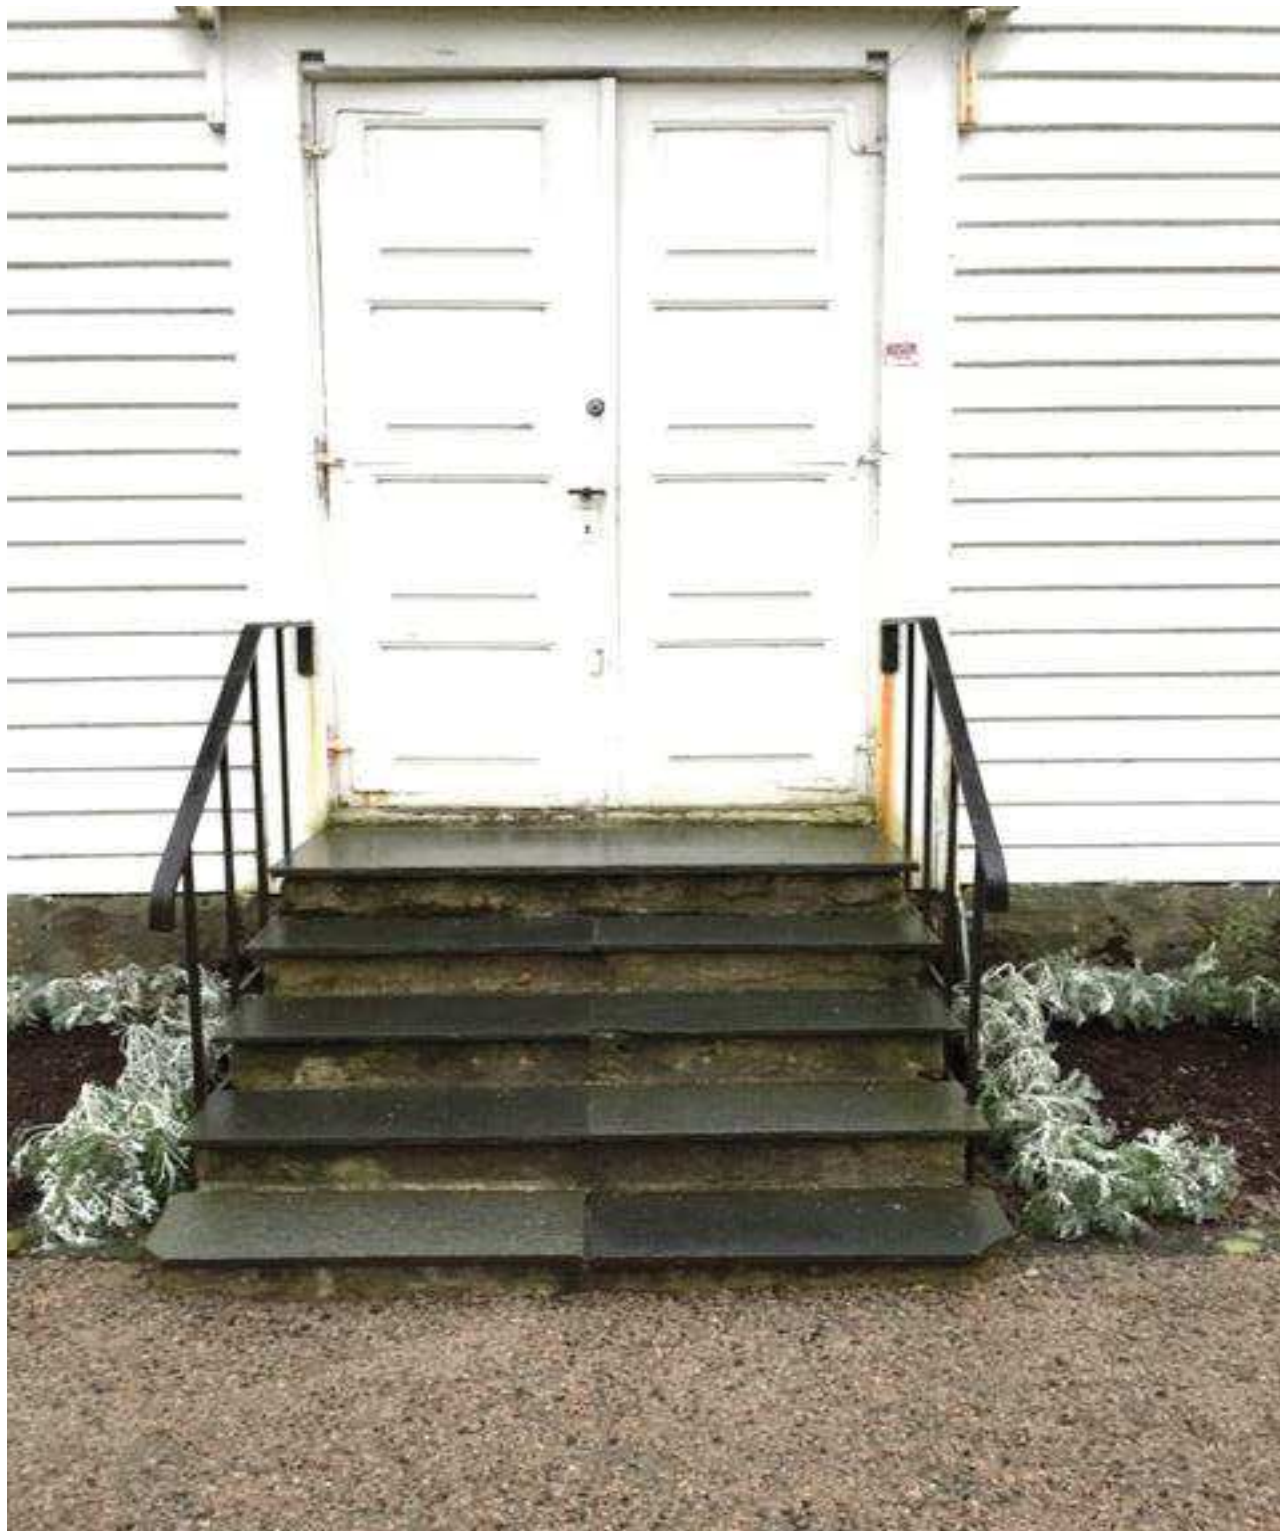
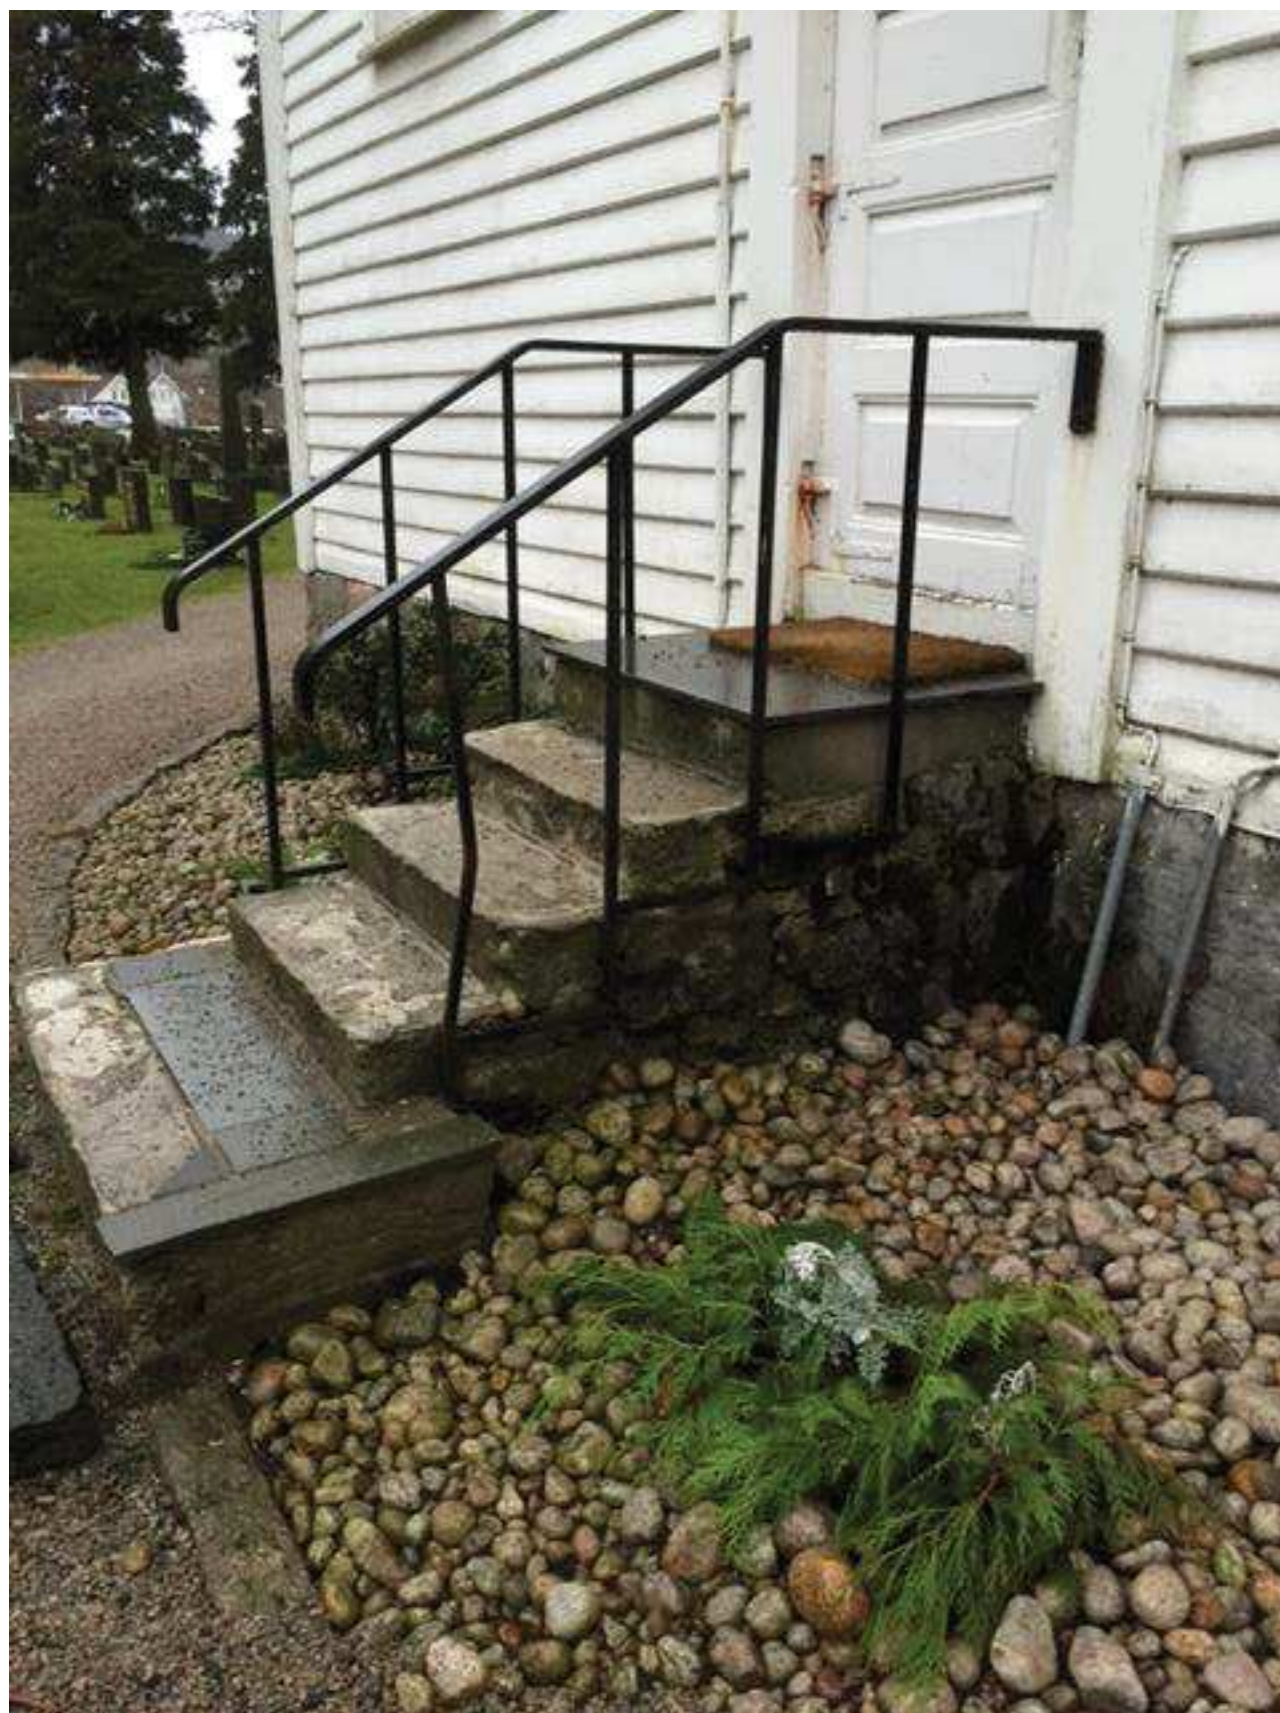
Løse skifer og høydeforskjell på trinn. Denne burde bygges på nytt i samme utførelse.

Det samme gjelder bildet over.

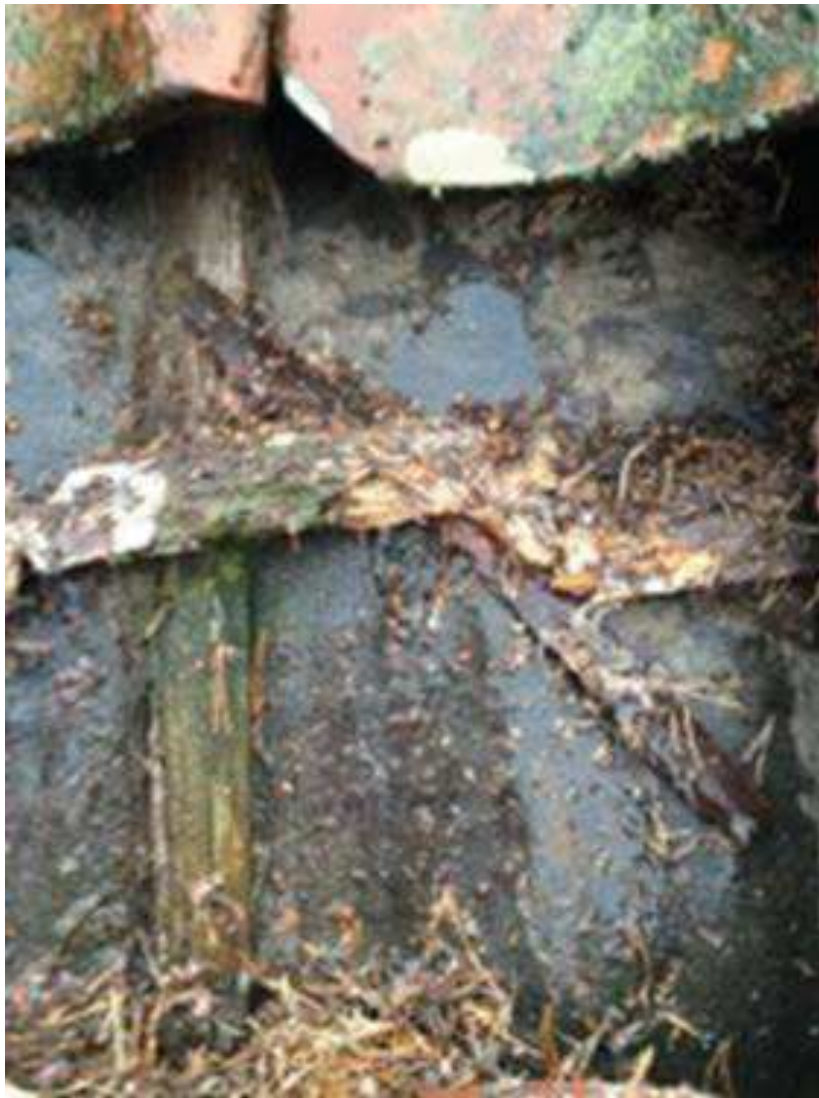
Bilde av papp og sløyfer på kapellet.
