# INNKALLING

## MØTE I FELLESNEMND FOR NYE LYNGDAL KIRKELIG FELLESRÅD

### TILSTANDSRAPPORT VED KIRKENE I AUDNEDAL

| Oppdragsbeskrivelse <b>GRINDHEIM KYRKJE</b> | | | | | |

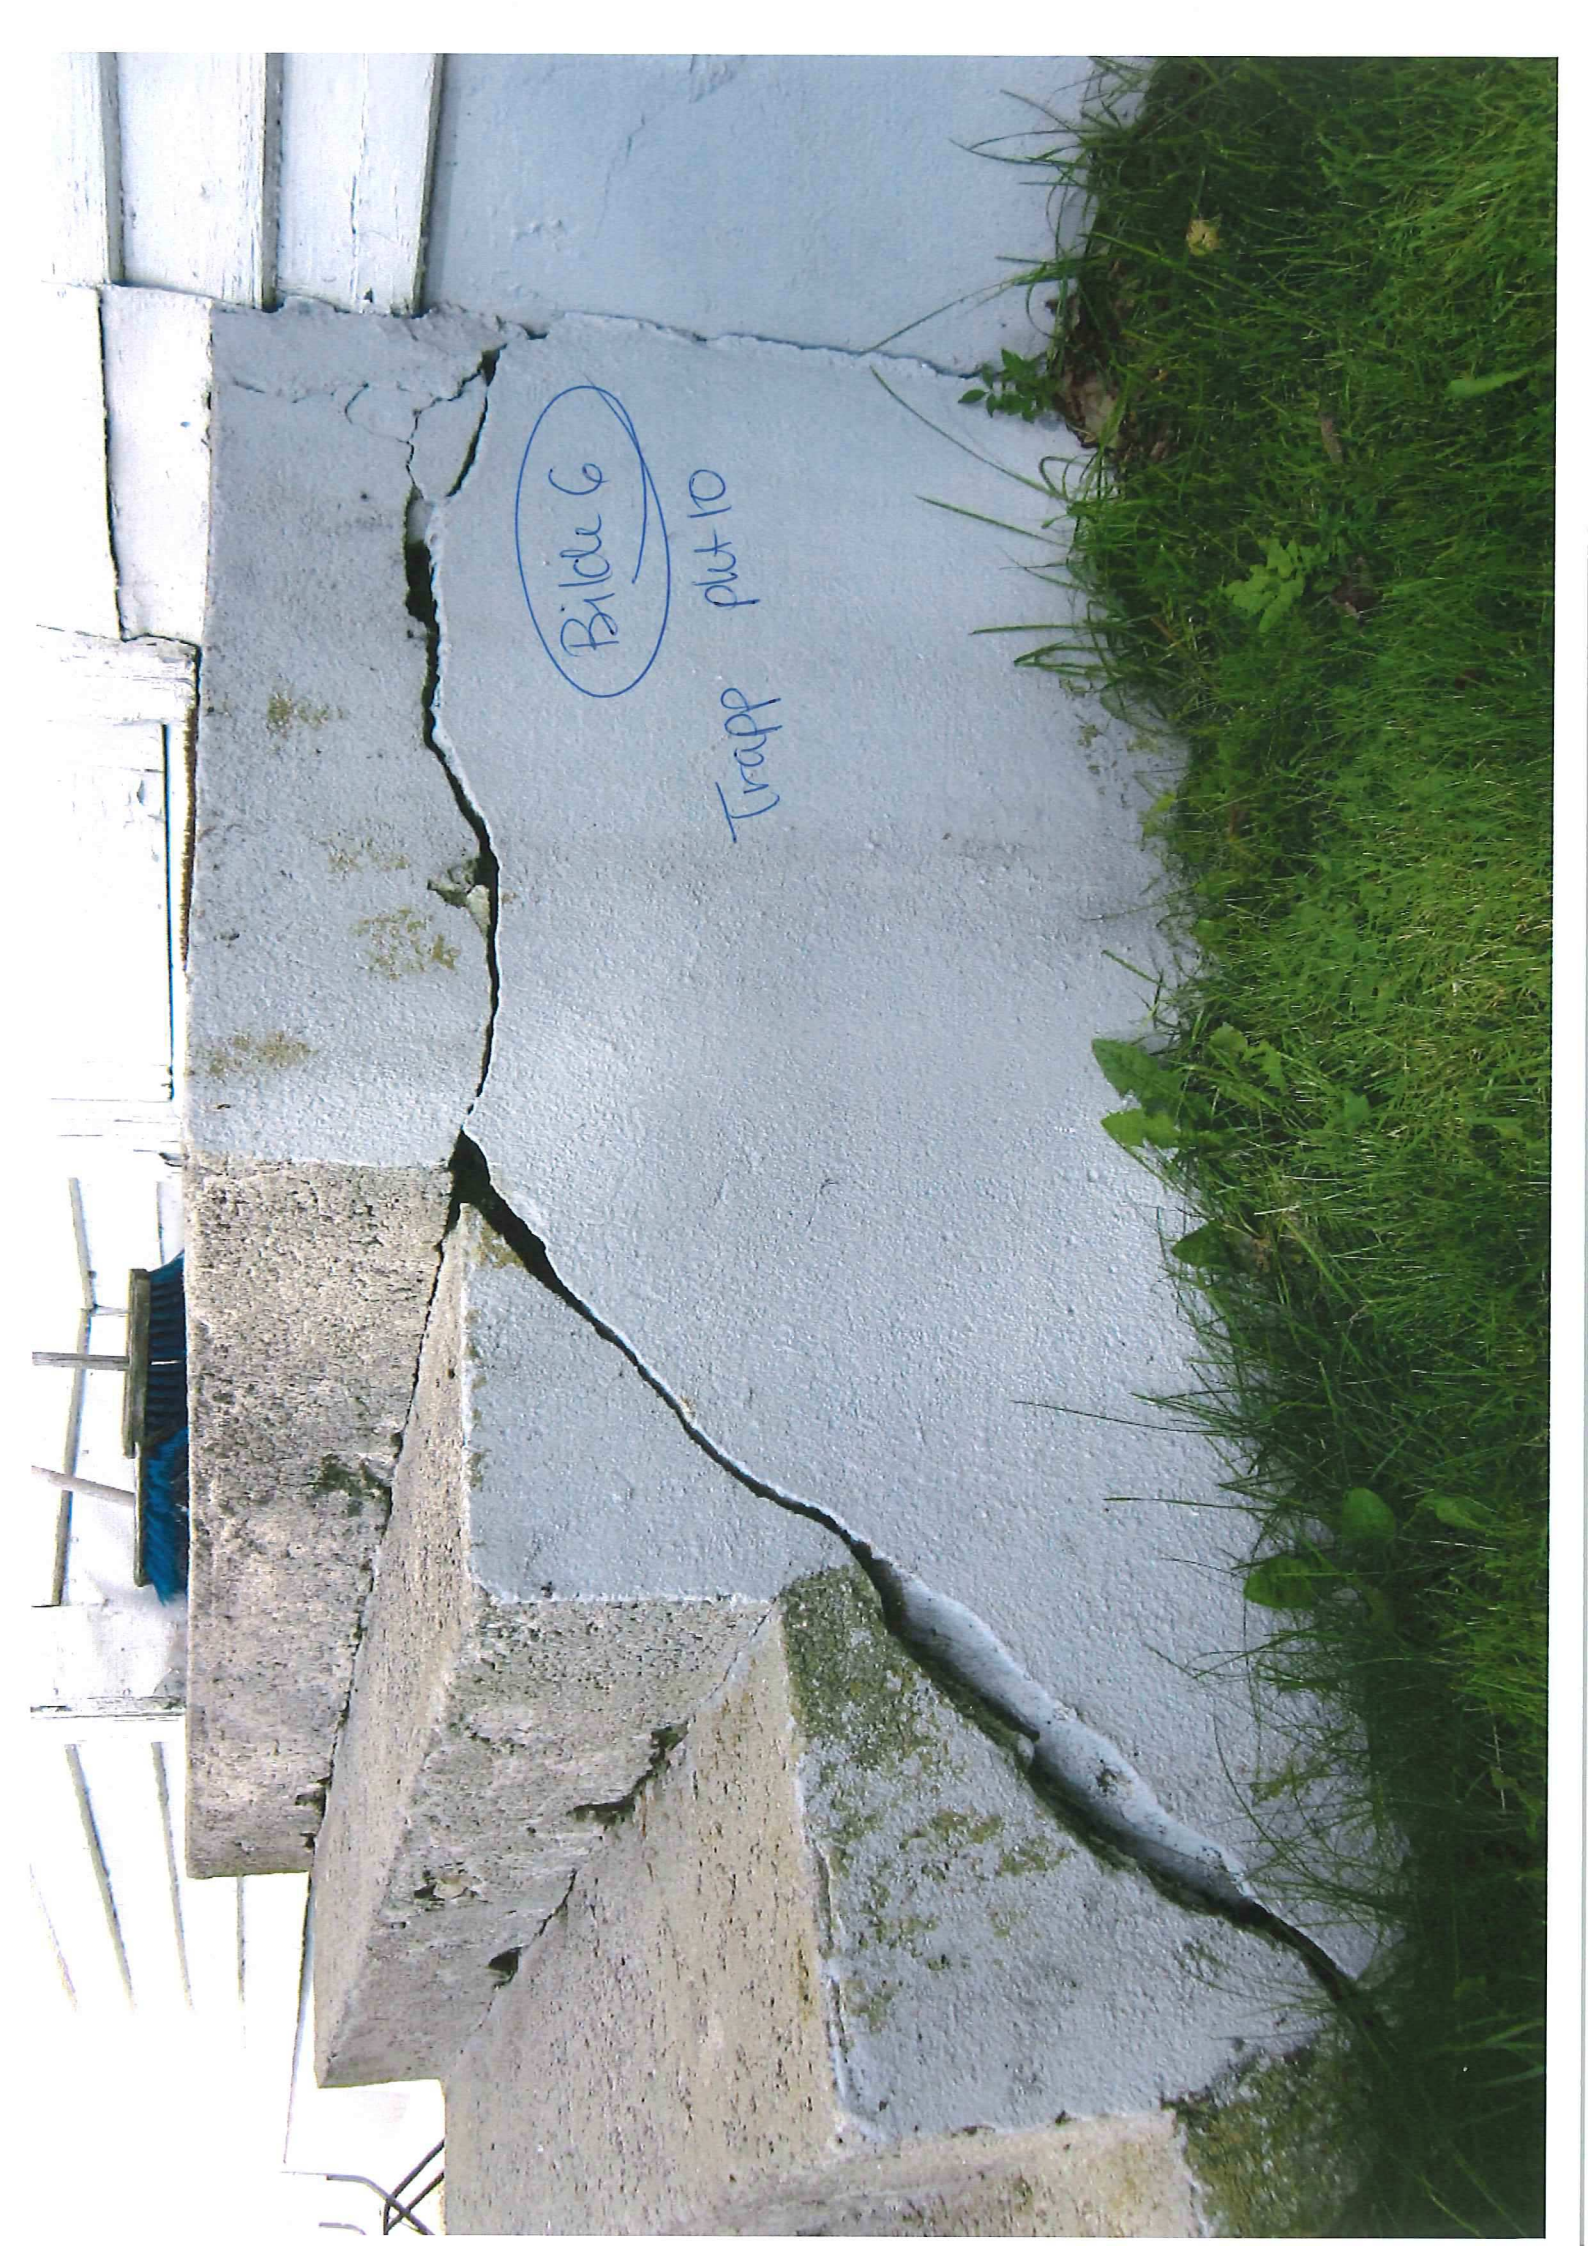
Bilde 6

Trapp put 10

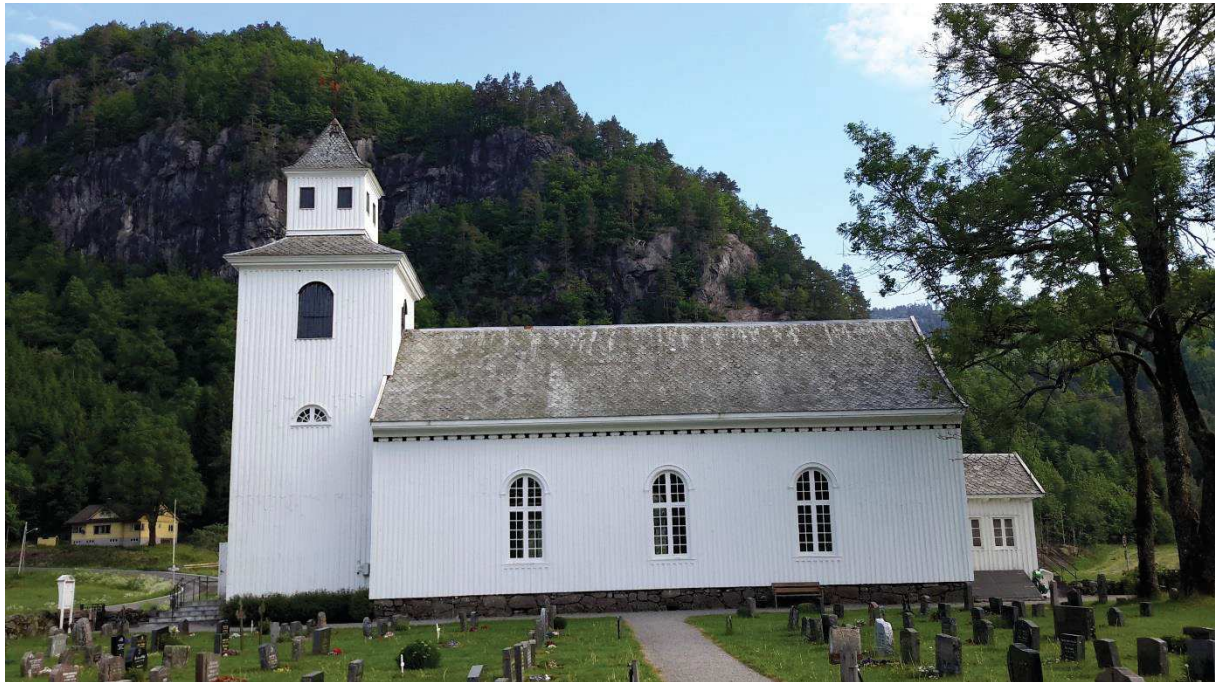
### Kvås Kirke

| | Lekkasje rundt lufteventil til do | Anslått: 10.000. - |
| | Bårehuset bør vaskes og males | Se malerrapport |

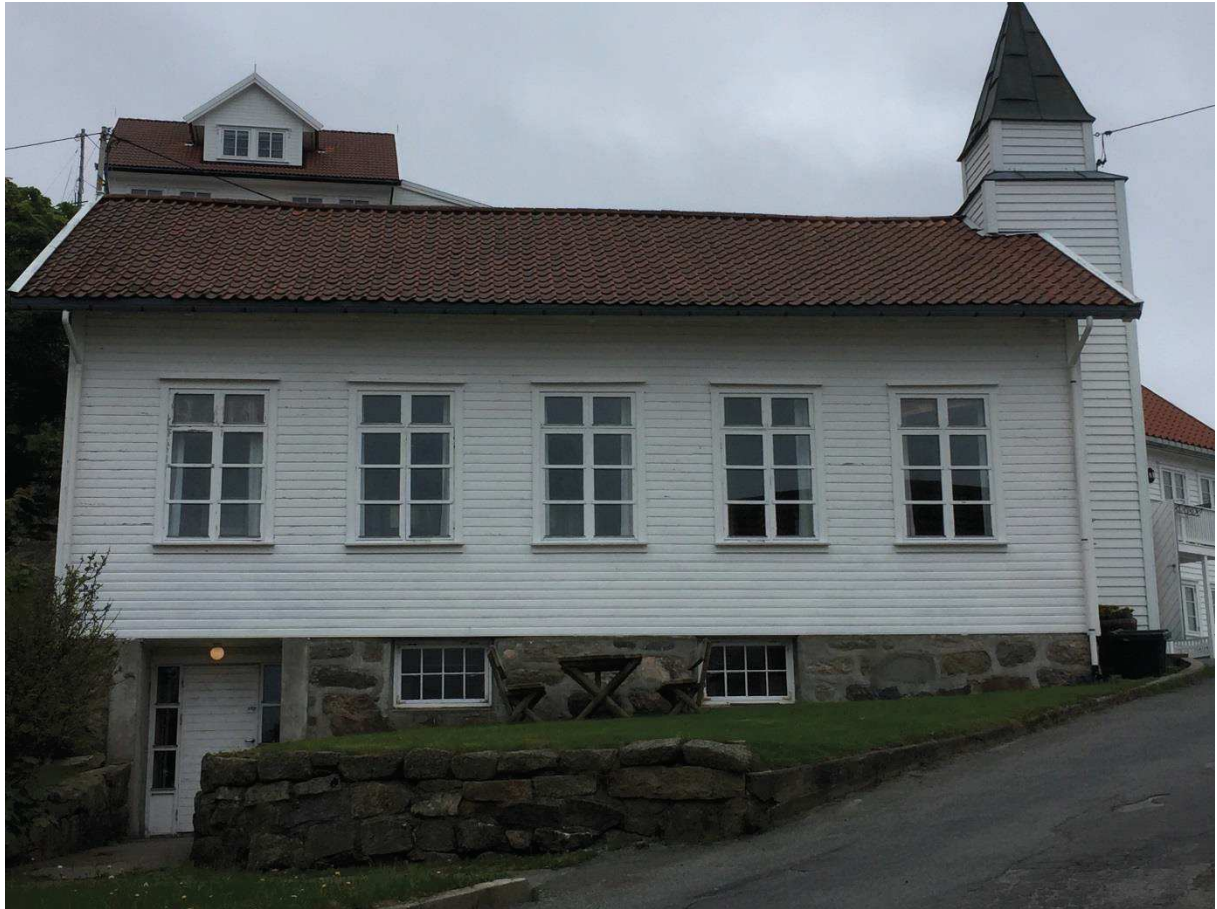
***Korshavn Kirke***

| | Hvis fuktproblematikk løses fra<br>innsiden må det i gang nede<br>monteres ventiler for å bedre<br>utlufting her | Anslått : 50.000.- |
