## **Oppdatert befaringsrapport i fbm visitas i Eiken, Hægebostad, Grindheim og Konsmo**

# Rapport fra befaring før visitas

Kirkene i Konsmo og Grindheim, Eiken og  
Hægebostad

November 2021

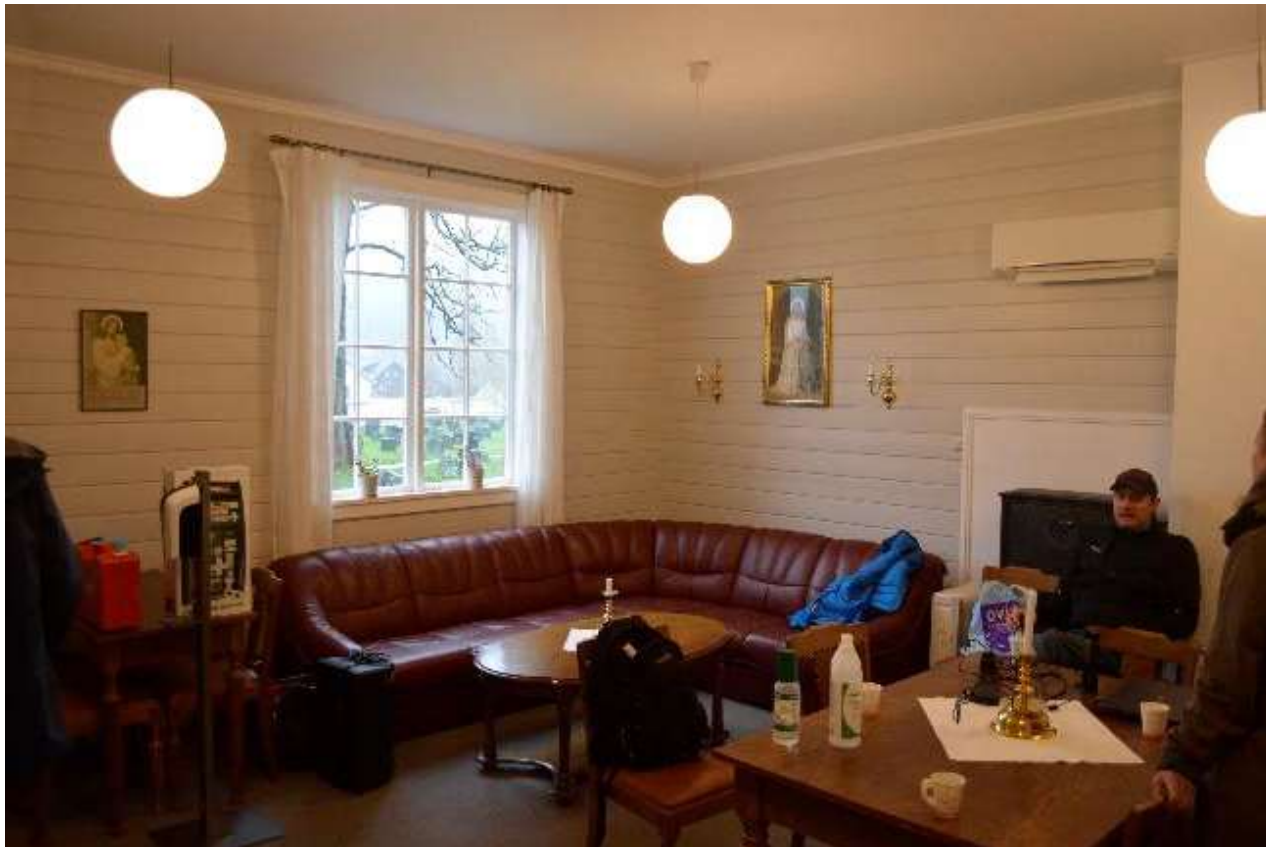
Sakristi ble pusset opp i 2017 (Sak 17/01772) I den forbindelse fikk man også montert varmepumpe til oppvarming av sakristiet (Sak 17/05379). Sammen gjør disse tiltakene at rommet nå er mer anvendelig både som sakristi under gudstjenester og til bruk for mindre møter som f.eks. menighetsrådsmøter.
